שביל אופניים סובב מבשרת ציון

סקר אקולוגי – סתיו 2024 - אביב 2025

דוח מסכם

ד"ר רון פרומקין, ד"ר תמר מרכוס ויעל אורגד
27 במאי, 2025. עדכון: 8 בספטמבר, 2025.

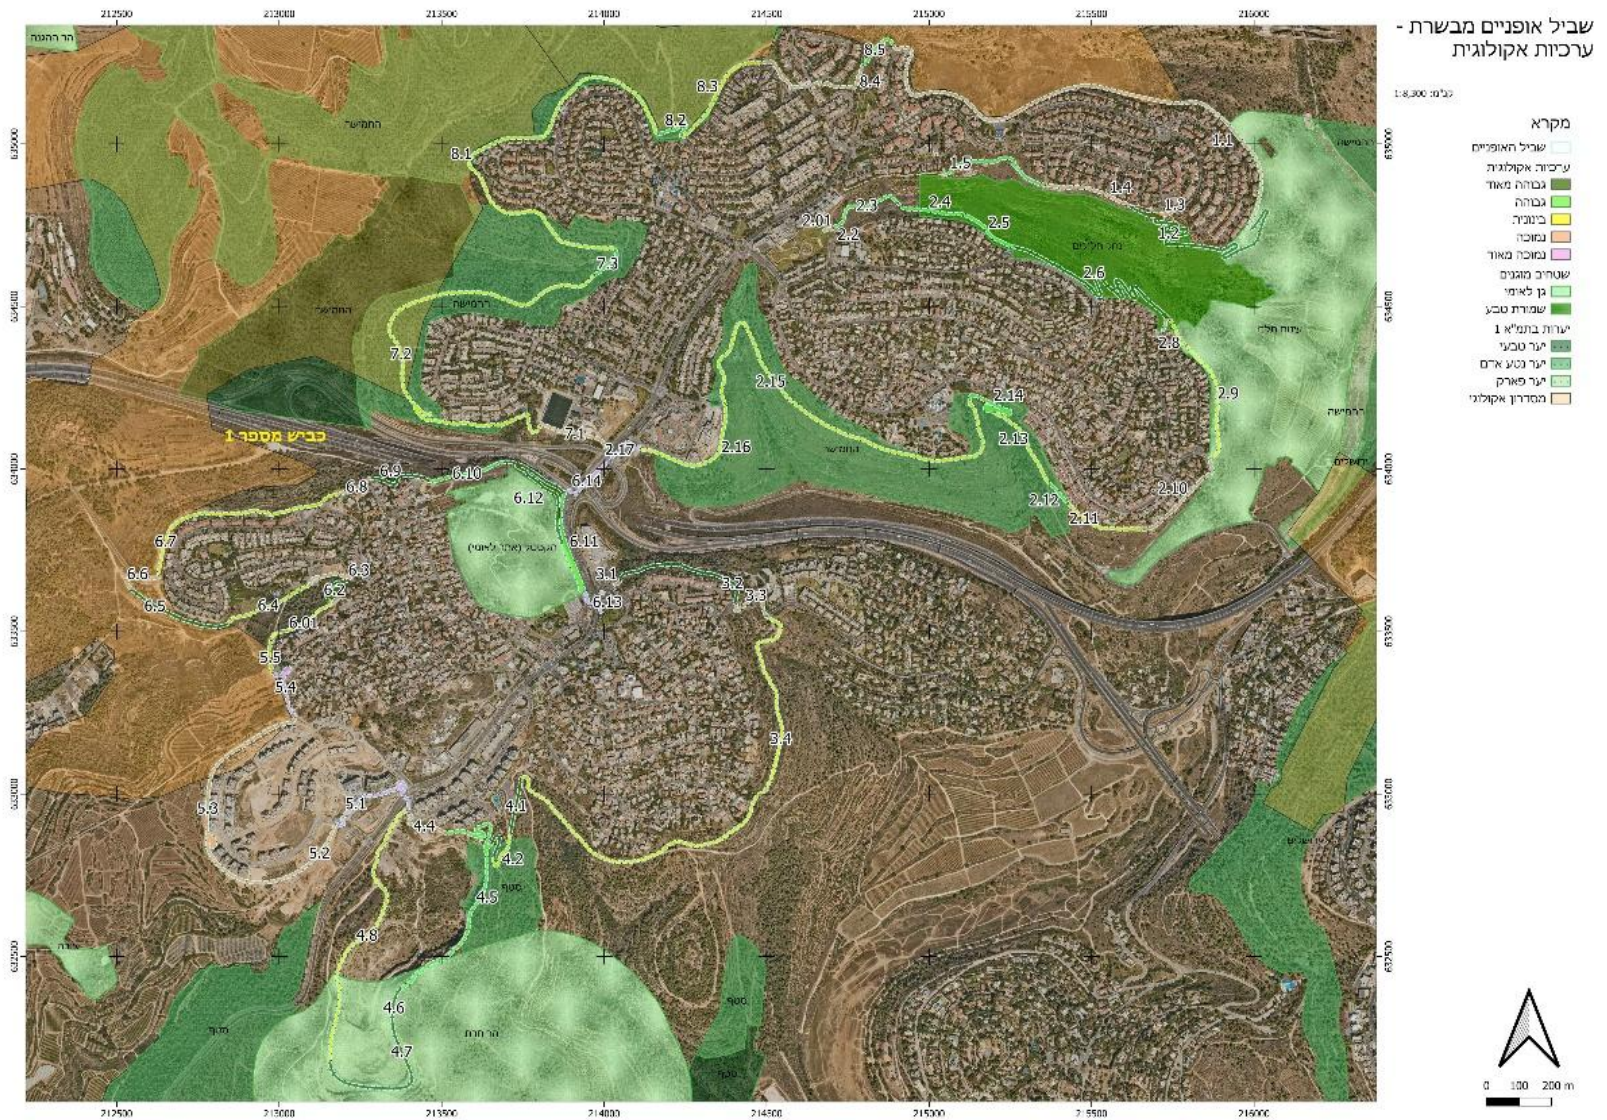
תרשים 2: ערכיות אקולוגית של מקטעי השביל, על רקע שטחים מוגנים.

על בסיס ממצאי סקר השדה וסקר הספרות, חולק כל מקטע לתת-מקטעים בהתאם לערכיות האקולוגית שנקבעה בהתאם למידת ההפרה ביחס למידת הטבעיות של התוואי המוצע ושל השטחים הצמודים לו. מקטעים הנמצאים בשטחים טבעיים הוגדרו כבעלי ערכיות אקולוגית גבוהה או גבוהה מאוד, מקטעים הנמצאים על גבי שבילי עפר קיימים הוגדרו כבעלי ערכיות אקולוגית בינונית ואילו מקומות מופרים מאוד, בנויים וסלולים הוגדרו כבעלי ערכיות אקולוגית נמוכה או נמוכה מאוד. בסך הכול, כ-7.3 ק"מ מתוך התוואי המוצע הם בערכיות אקולוגית גבוהה עד גבוהה מאוד, ונמצאים בשטחים טבעיים בהם אין כיום כל שביל או הפרה (טבלה 2). הערכיות האקולוגית מוצגת בתרשים 2 (מצורף גם בקובץ חיצוני).

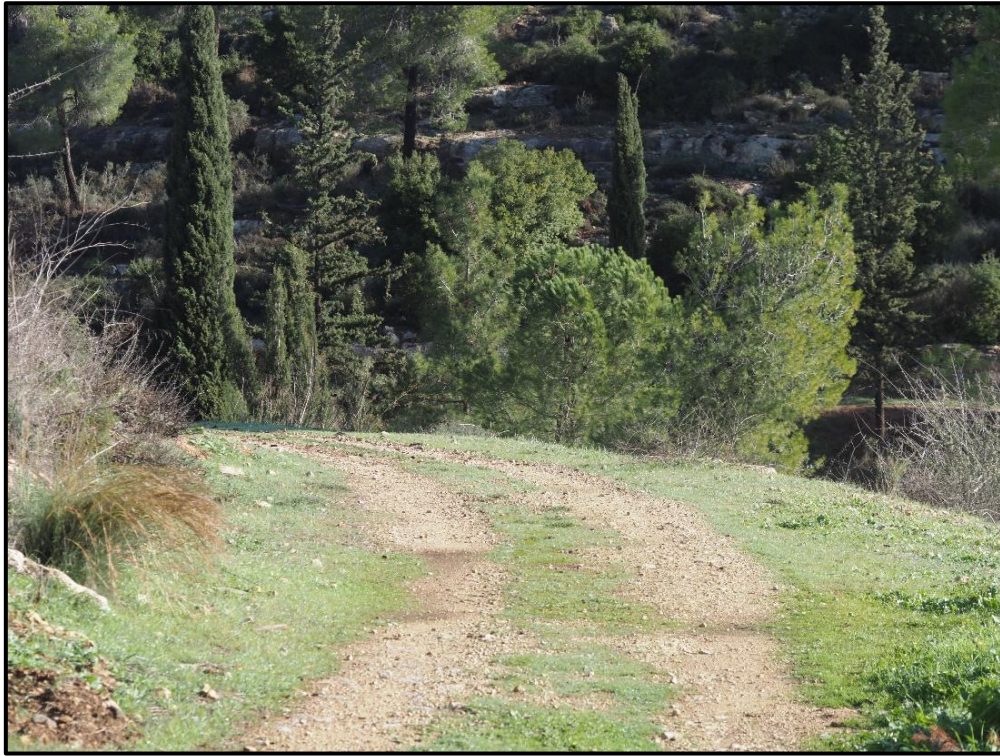
תמונה 16: שביל עפר קיים, בשוליו שטחים ערכיים.

1. **שבילי עפר מוקפים בשטחים ערכיים** – במקטעים אלו תוואי השביל חופף לדרך עפר קיימת, שבשוליה ישנם שטחי טבע ערכיים כמו בתות סלעיות, חורש ים-תיכוני, ערוץ נחל או מעיין. הרחבת השביל או סלילתו עלולים לגרום לפגיעה בערכי הטבע שנמצאים בשולי השביל.

9. דרכי העפר הקיימות חוצות פעמים רבות אתרים טבעיים עתירים בערכי טבע – חורש ים-תיכוני, שטחי בתה ושיחייה. סלילת דרך במקומות אלו תגרום לפגיעה בערכי הטבע המוגנים שגדלים בשולי השביל ולעתים גם בתחומי השביל.

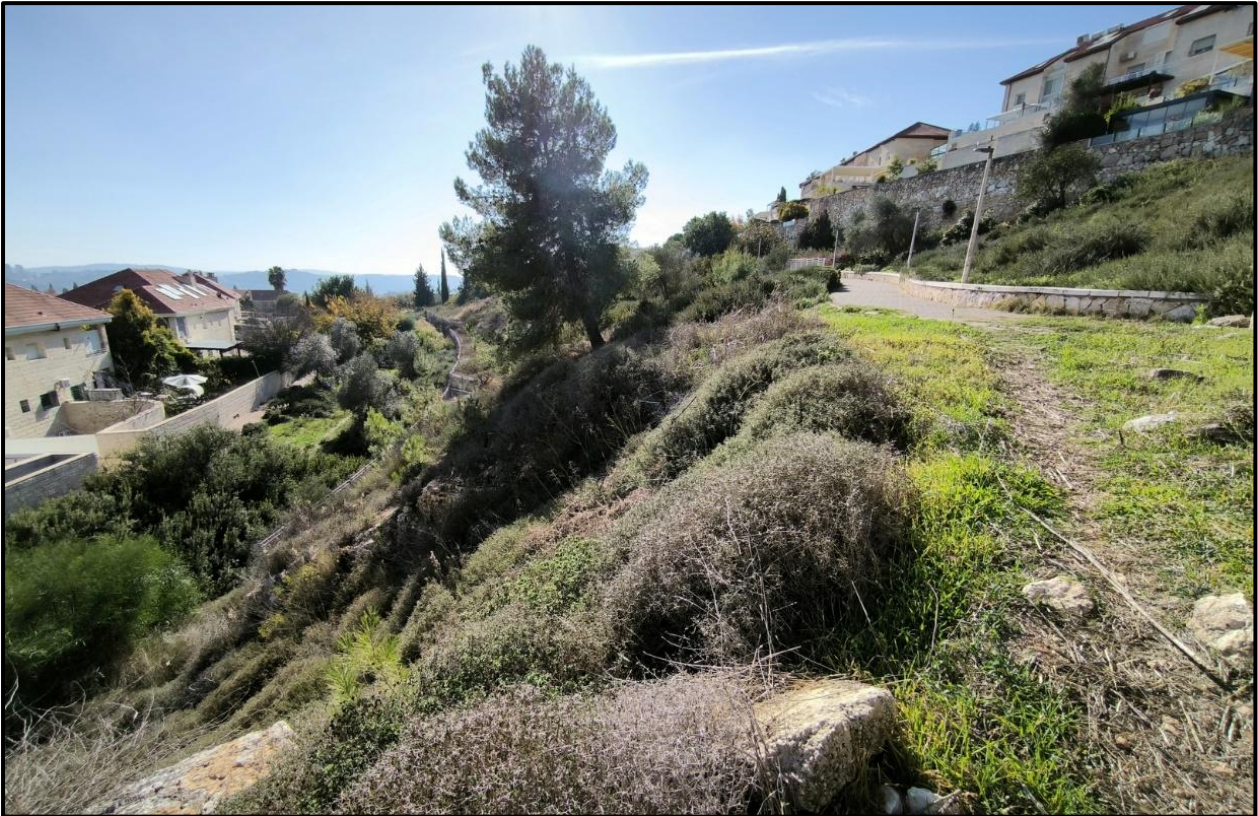
תמונה 17: הפרש מפלס ניכר שבו שביל האופניים מתוכנן לרדת על גבי מדרון תלול בגבול רכס חלילים

2. **טופוגרפיה תלולה** – בחלק מהמקטעים בתוואי השביל ישנו כיום שטח טבעי במדרון, לרוב מדרון תלול. לרוב המדרון מכוסה חורש ים-תיכוני צפוף או בתה סלעית, עתירים בערכי טבע מוגנים ורגישים. הדרך היחידה להעביר שביל אופניים במקטעים אלו תהיה באמצעות פיתולים רחבים תוך כדי חציבת המדרון, ויצירת שבילים על גבי מילוי. בדרך זו ייווצר פצע נופי, ויפגעו ערכי טבע רבים ומגוונים, כמו גם קיטוע של צירי תנועה לבעלי-חיים קטנים בשל קירות תמך וחציבה.

3. נדרשת בחינת חלופות ותכנון מפורט של מקטעים – נראה כי חלק מהמקטעים סומנו על גבי המפה ללא ביקור בשטח. נדרשת בחינת חלופות בכל האזורים בהם יש חדירה לשטחים מוגנים, חדירה לשטחים טבעיים והבדלים טופוגרפיים ניכרים בשטח.
