שביל אופניים סובב מבשרת ציון - סקר אקולוגי – סתיו 2024 - אביב 2025
נספח 1 : מקטע מס' 1 - סובב רכס חלילים - שכונות ז' ו-ח'

ד"ר רון פרומקין, ד"ר תמר מרכוס ויעל אורגד
27 במאי 2025

מקטע 1 – שכונה ז' ושכונה ח'

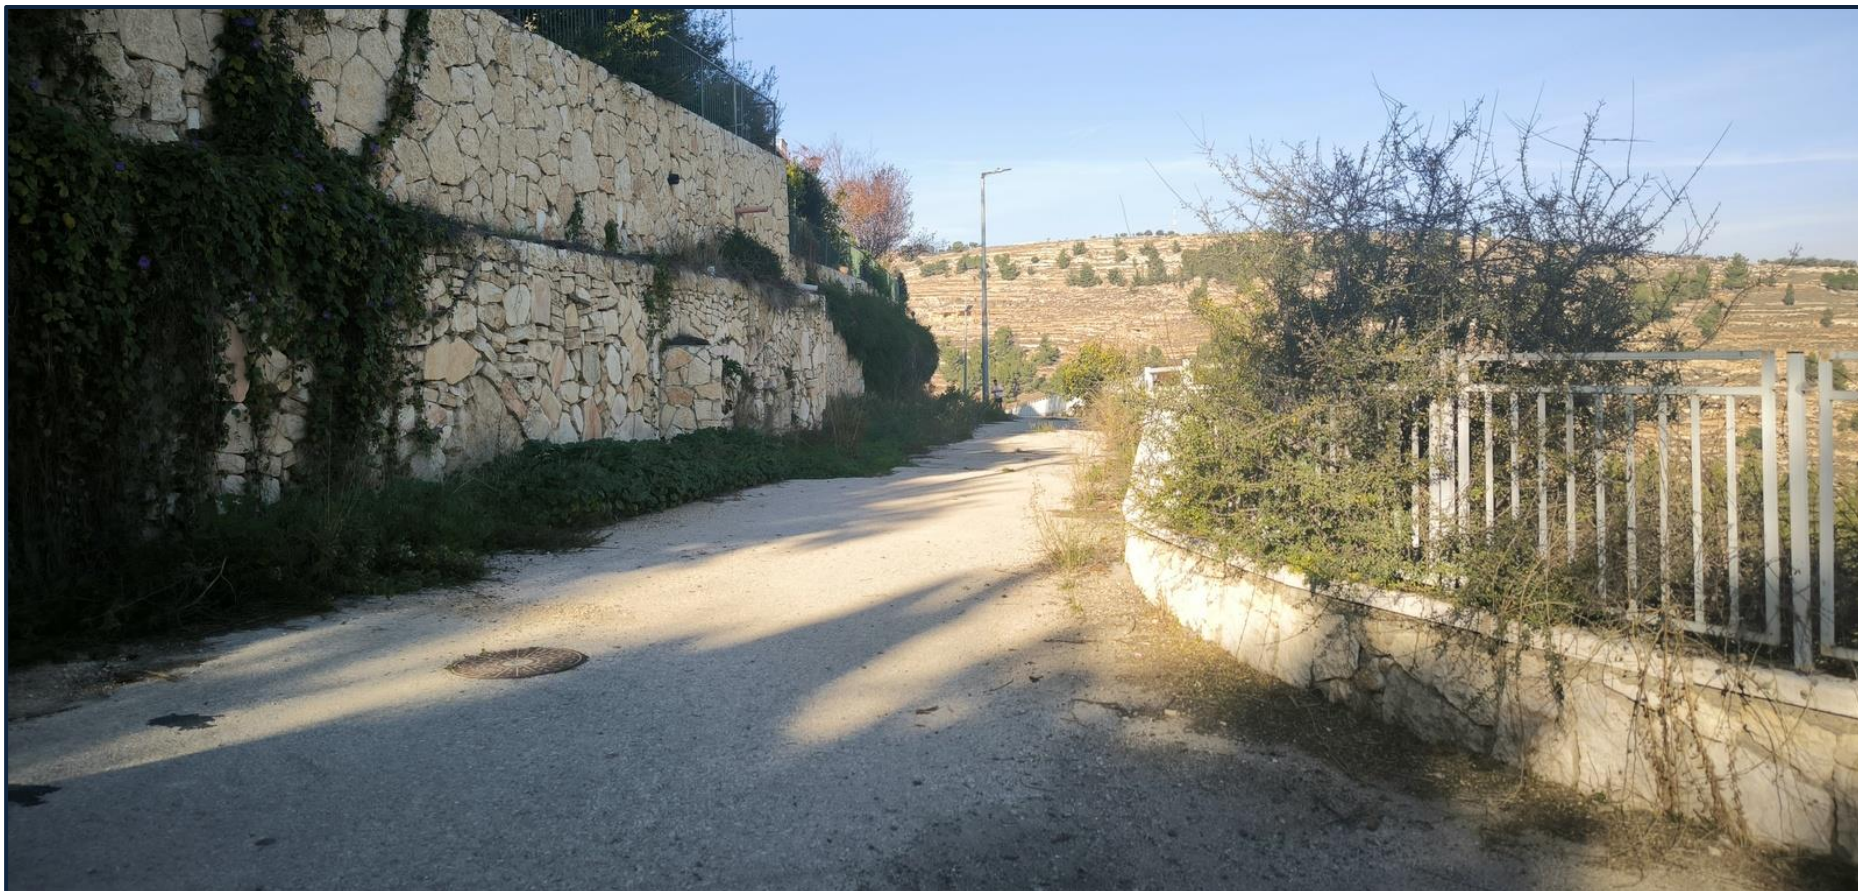
תמונה 1.1: דרך סלולה עוברת לאורך מרבית המקטע, אך מסתיימת בפתאומיות בשל מערום עודפי עפר שאינו נגיש לציבור

1. טיפול במינים הפולשים;
2. הגבלת תחום הפיתוח לתוואי הדרך הקיימת, שסלולה כבר היום;
3. בשל השיפוע המתון והיות הדרך סלולה, התוואי נגיש ועביר לאופניים כבר היום, ולא לא נראה כי יש צורך בסלילתו למעט שיפור מינימלי ותחזוקה שוטפת.

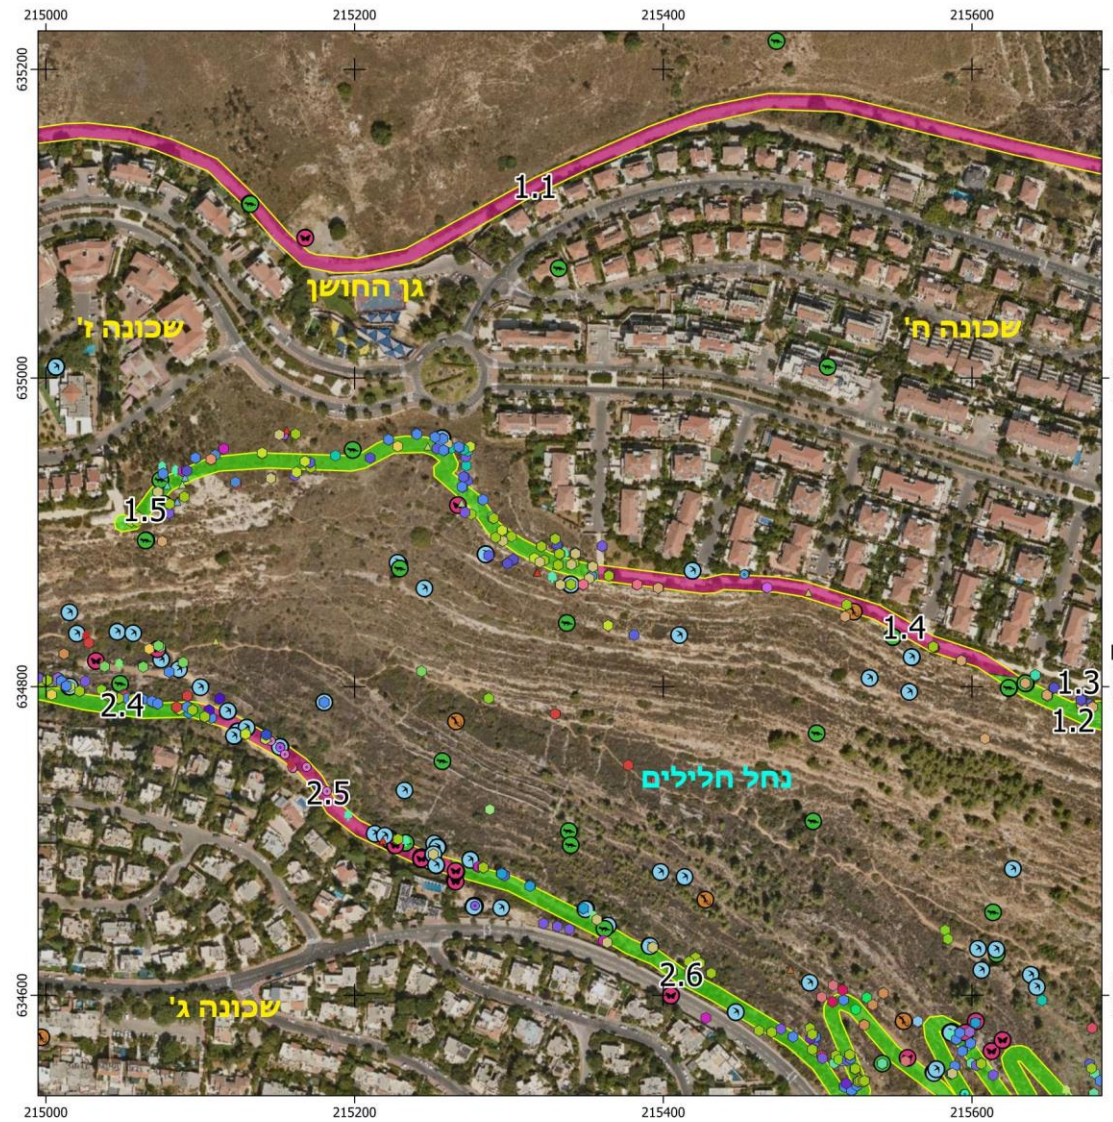
תרשים 1.4: מקטעים 1.4-1.5

מקטע באורך כ-270 מ' לאורך טיילת קיימת המרוצפת באבן מרח' תרשיש במזרח ועד לרח' פטדיה ממערב. הטיילת עוברת בצמוד לבתים. ומדרום לה בתה טבעית וערכית על גבי המדרון הצפוני התלול של שמורת נחל חלילים. המקטע נסקר ב-7.12.2024.

מקטע שאורכו כ-360 מ' בשטח טבעי המחבר בין הקצה המערבי של הטיילת מדרום לשכונה ח' לטיילת מדרום לשכונה ז'. החלק המרכזי של המקטע עובר מדרום לגן החושן ולשדרות החושן במרחק של כ-40 מ' מהם. משני צידי המקטע שטחי בתה טבעיים עשירים בערכי טבע מוגנים, חלקם עצי חורש ים-תיכוניים כגון אלה ארץ-ישראלית ועוזרר קוצני וחלקם גאופיטים כגון כרכום חורפי, חצב מצוי ומיני דבורניות. שטח זה כולל בתוכו אתרי עתיקות, בורות מים ומתקני חקלאות קדומה, והוא גובל בדרומו בשמורת הטבע נחל חלילים. המקטע נסקר ב-7.12.2024 וב-17.3.2025.

1. טיפול במינים הפולשים;
2. מניעת הפגיעה בשטחים הטבעיים שבשולי הדרך.

1. יש להימנע מתאורה בשל הקרבה לשמורת הטבע.
2. לאמץ חלופה עירונית בה השביל עולה דרך רח' פטדיה וממשיך מערבה לאורך שד' החושן ויורד חזרה לטיילת מדרום לשכונה ז' דרך רח' ענבר, או שיעבור בצמוד לגבול הבינוי.
