שביל אופניים סובב מבשרת ציון - סקר אקולוגי – סתיו 2024 - אביב 2025

נספח 2 : מקטע מס' 2 – סובב שכונות ג' ו-ט' ("מבשרת הישנה")

27 במאי 2025

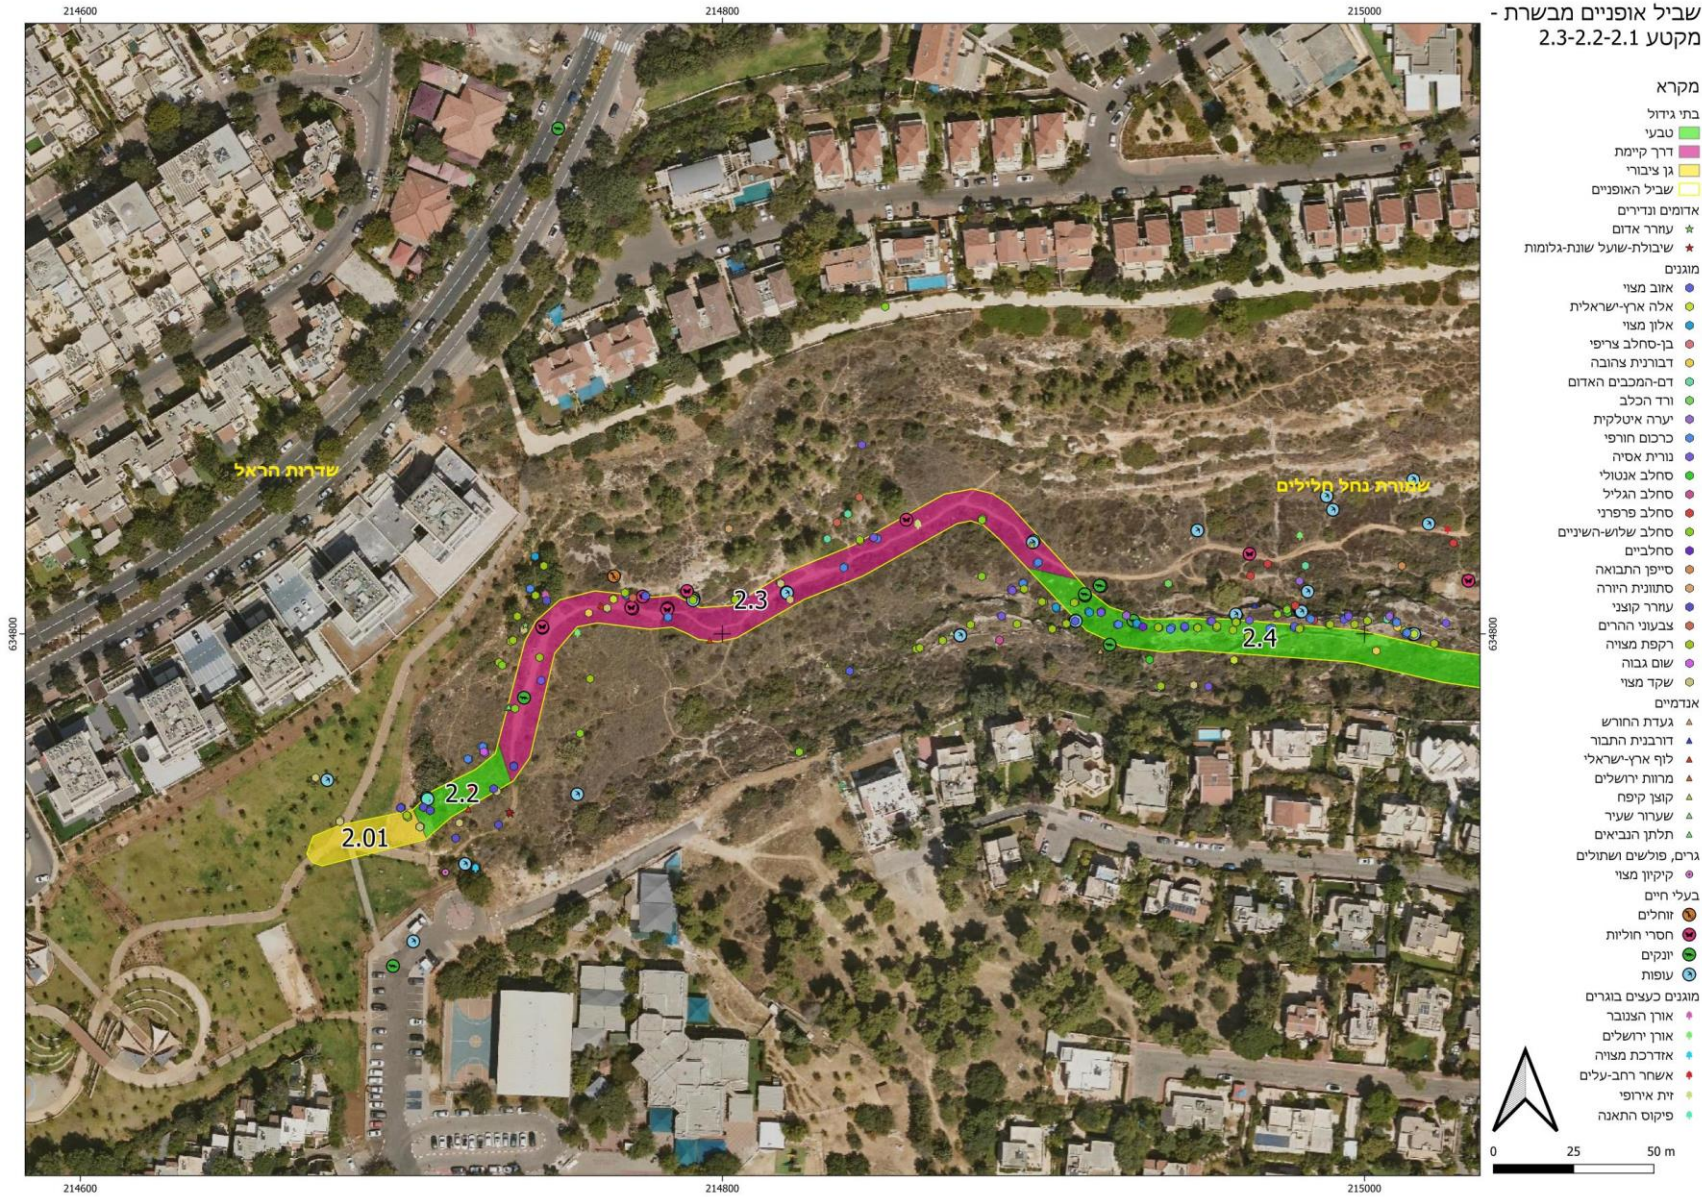
תרשים 2.4: מקטעים 2.1-2.3

מקטע באורך כ-30 מ' בחלק המזרחי ביותר של השטח המגוון בפארק חלילים. המקטע נסקר בתאריכים 7.12.2024, 17.3.2025 ו-29.3.2025.

מקטע באורך כ-30 מ' שעובר בשטח טבעי ונועד לחבר בין פארק חלילים לבין דרך עפר קיימת בחלקו העליון ביותר של נחל חלילים. בחלקו המערבי של המקטע הוא עובר דרך חורש טבעי סבוך שבו מיני עצים ים-תיכוניים אופייניים כגון **עוזרר קוצני ואשחר רחב-עלים** והחלק המזרחי של המקטע עובר בשטח המכוסה בבתה טבעית עשירה. המקטע נסקר בתאריכים 7.12.2024 ו-29.3.2025.

מקטע באורך כ-220 מ' העובר על דרך עפר קיימת בחלקו העליון ביותר של ערוץ נחל חלילים. שביל העפר עובר בלב שטחי בתה איכותיים מאוד ולצד השביל תועד מגוון רחב מאוד של מיני צומח מקומיים, לרבות מספר רב של מיני גאופיטים מוגנים כגון **סתונית היורה**, **כרכום חורפי**, **צבעוני ההרים** ולפחות ארבעה מיני **סחלביים**. מצפון לשביל יש חורשת עצים ותיקה שגם בה פזורים ערכי טבע מוגנים רבים. כמו כן, בשטחי הבתה תועדה פעילות ניכרת של מספר מיני פרפרים. המקטע נסקר בתאריכים 7.12.2024 ו-29.3.2025.

1. טיפול במינים הפולשים;
2. מניעת הפגיעה בשטח הטבעי ממזרח למקטע;
3. יש שבילים קיימים בגן, ומומלץ להעביר את התוואי על אחד מהם.

1. לכאורה סביר היה להעביר את השביל על דרך העפר הקיימת כ-10 מ' מדרום למקטע, אך בדיוק שם אותרו הפרטים של שיבולת-שועל שונת-גלומות שהוא מין בסכנת הכחדה בישראל. לאור זאת, נדרש סקר מקיף של הבתה מסביב למקטע על מנת לקבוע תוואי מתאים לשביל;
2. טיפול במינים הפולשים.

1. מניעת פגיעה בחורשת העצים הקרובה לשביל.
2. מניעת פגיעה בערכי הטבע הרבים באזור השביל.
3. טיפול במינים הפולשים.

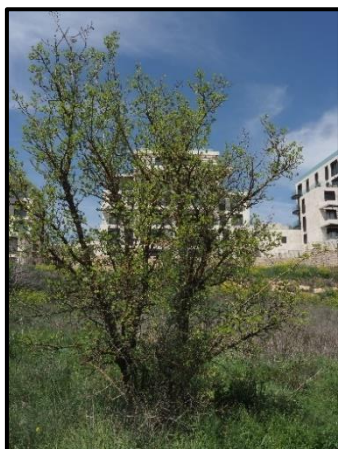
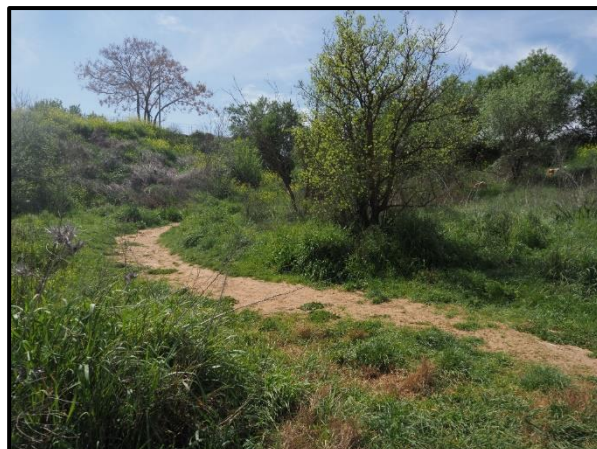
תמונות 2.2.1-2.2.2: מראה כללי של מקטע 2.2 ועץ עוזרר קוצני צמוד לתוואי השביל.

- צפויה פגיעה בשטח טבעי ובערכי טבע מוגנים

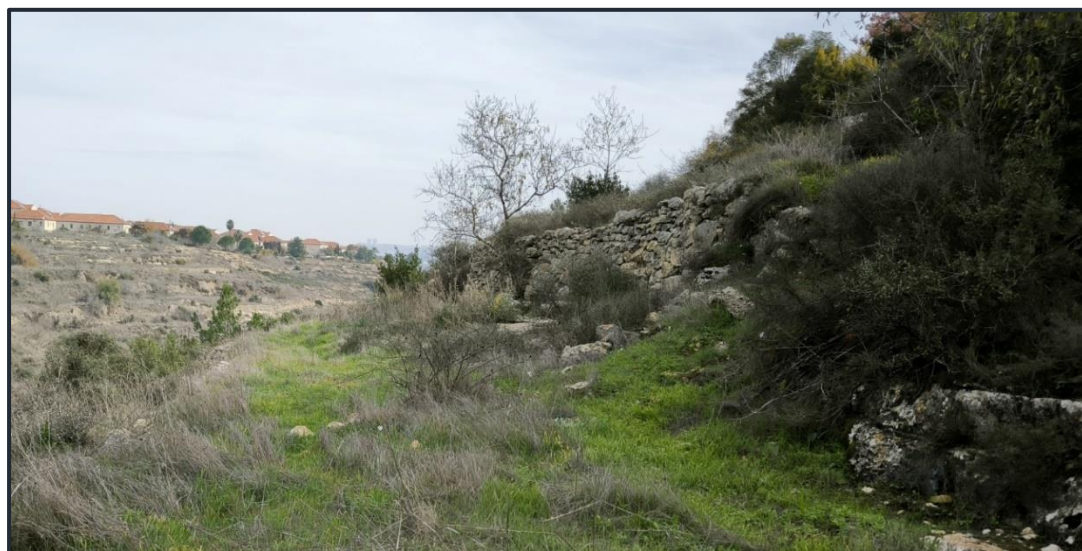
תמונה 2.4: תוואי השביל מיועד לחצות טראסות חקלאיות מסורתיות בתא שטח של שמורת טבע עשירה בערכי טבע מוגנים.

- פגיעה קשה בשטחים איכותיים מאוד מבחינה אקולוגית ובערכי טבע רבים;
- החציבה במדרגות הסלע ובטראסות החקלאיות תהווה פגיעה אקולוגית ונופית קשה;
- חלק ממקטע זה חודר לשטח של שמורת הטבע נחל חלילים. נדרש תיאום עם רטי"ג;

1. בחינת חלופות אחרות לחבר בין שביל העפר בו עובר מקטע 2.3 לדרך העפר עליה עובר מקטע 2.5;
2. הימנעות מחציבה;
3. טיפול במיננים הפולשים.

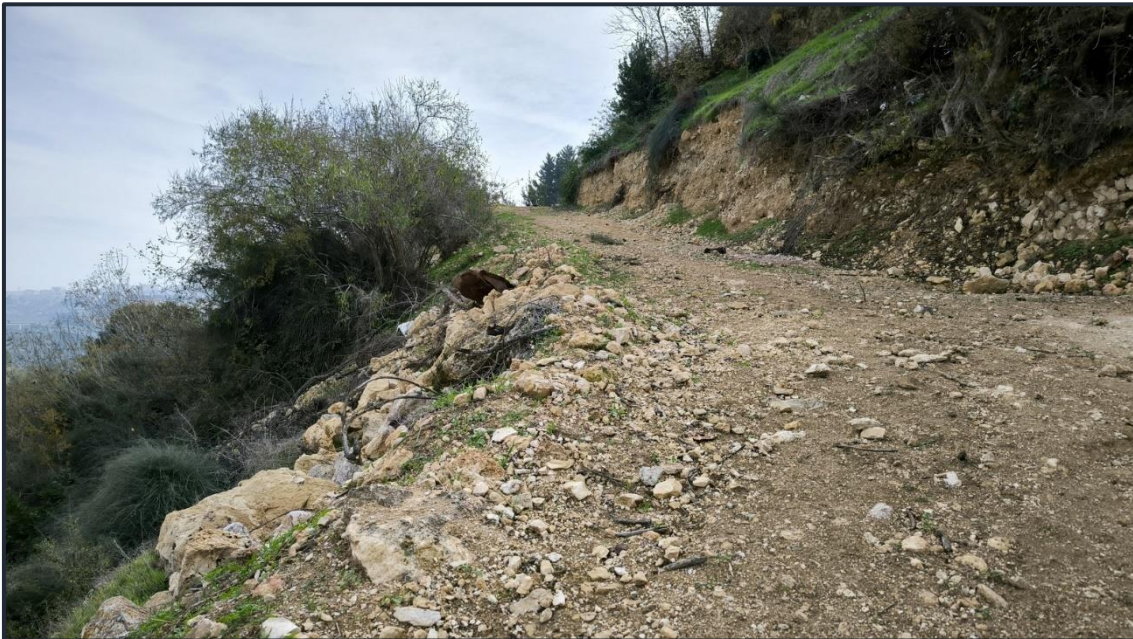
תמונה 2.5: תוואי הדרך שנפרצה בשמורת נחל חלילים תוך פגיעה בערכי טבע ויצירת קיטוע של רצף השטח הפתוח

- פגיעה במינים רגישים ;
- מקטע זה נמצא בשטח של שמורת הטבע נחל חלילים ;
- חשש לפגיעה בערכי טבע בשולי הדרך ;
- הפרעה לפעילות בעלי חיים בתחום השמורה.

1. שמירה על ערכי הטבע לאורך המקטע.
2. מניעת פגיעה בשטחים הטבעיים מצפון לשביל הקיים.
3. טיפול במינים הפולשים.

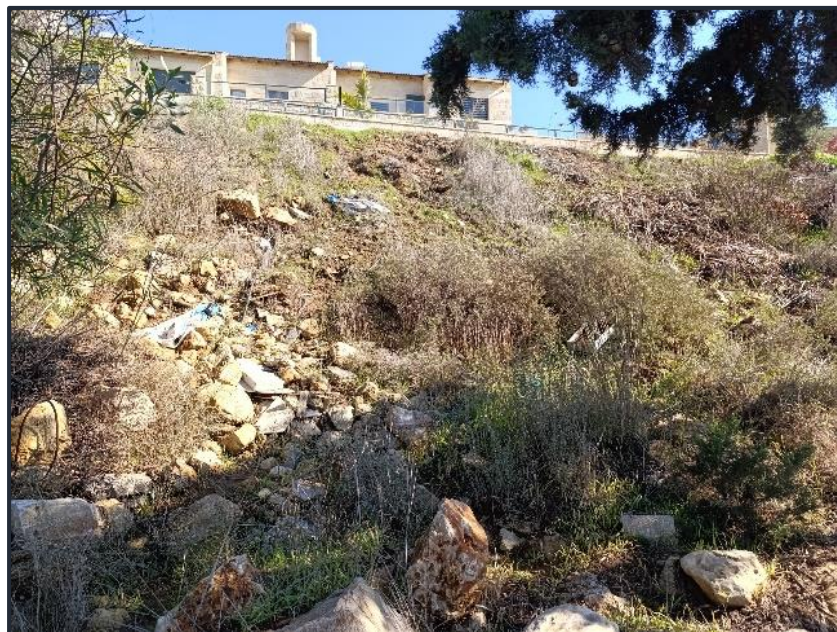
תמונה 2.8: מדרון תלול עם פסולת בניין ועודפי עפר בתחום גן לאומי.

- המקטע עולה בתלילות וככל הנראה תידרש הסדרה ניכרת על מנת למתן את השיפוע;
- מקטע זה נמצא בשטח של גן לאומי מאושר;

1. העברת השביל על דרך העפר הקיימת שממילא מחברת בין מקטע 2.7 ו-2.9.
2. טיפול במינים הפולשים וסילוק פסולת.

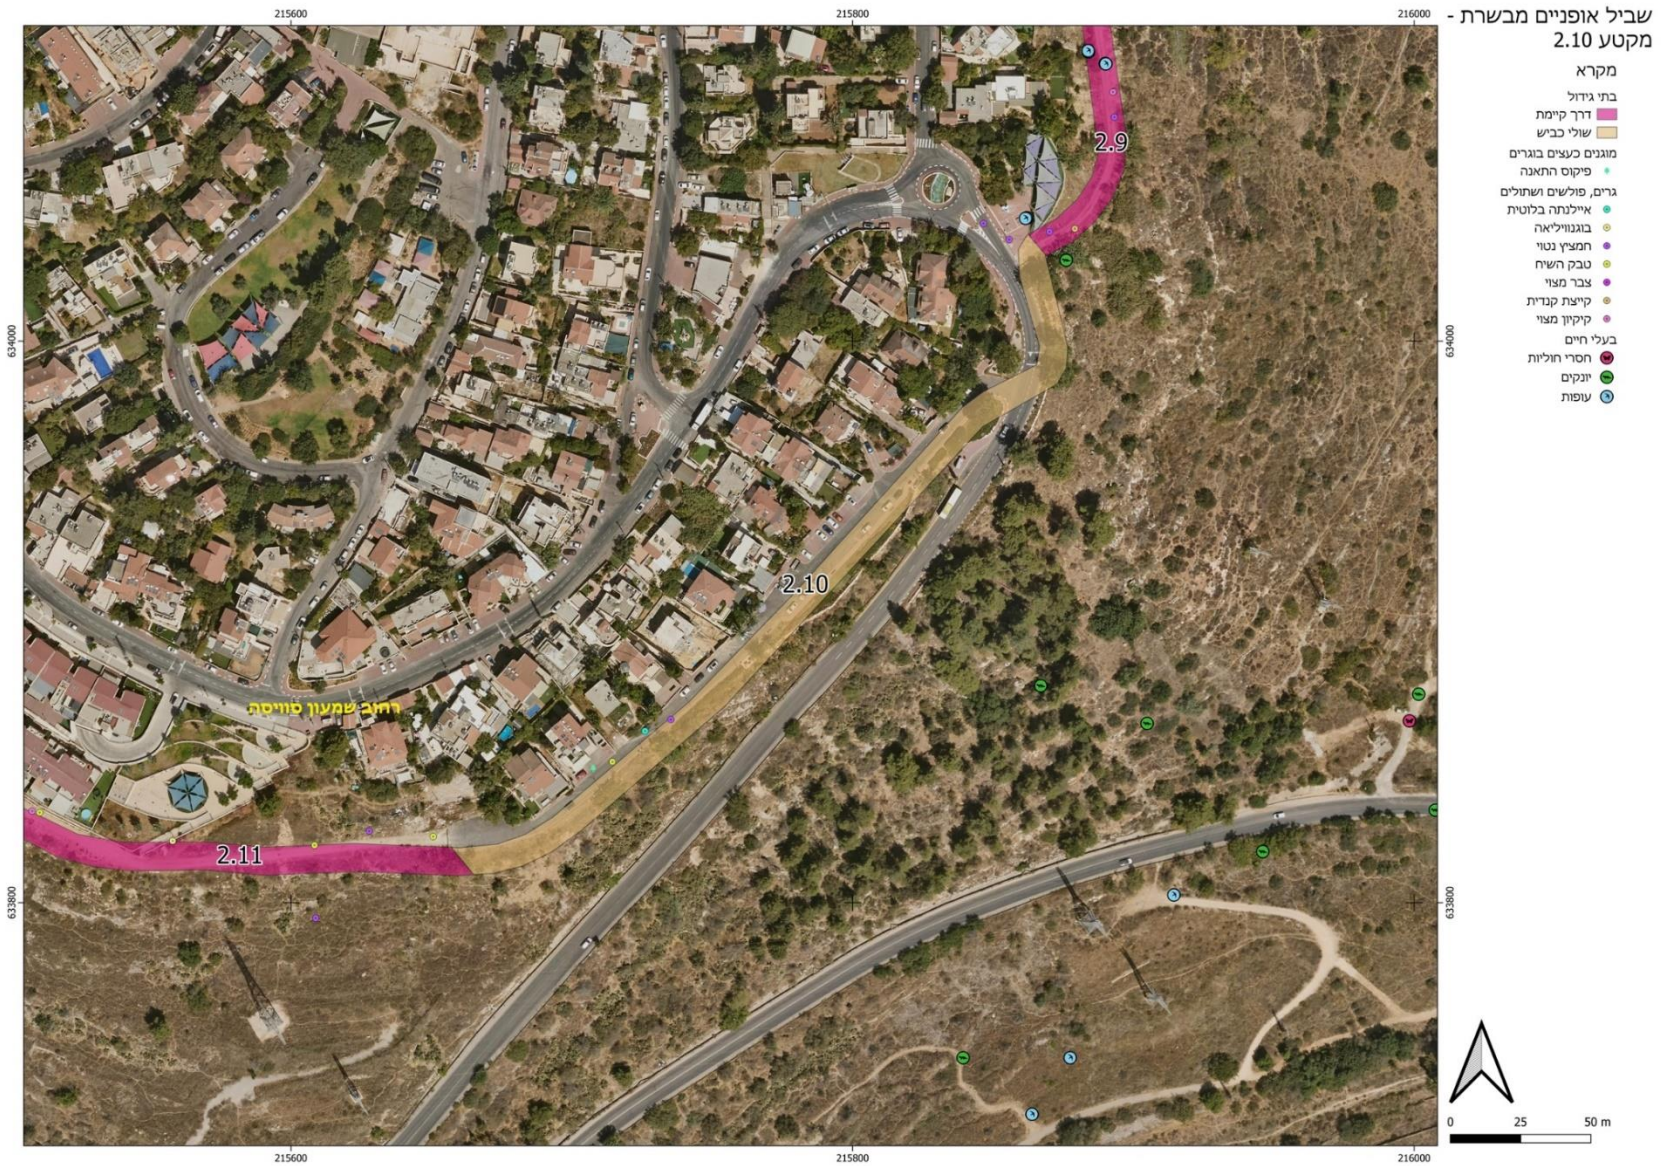
תרשים 2.10: מקטע 2.10

בשטח זה תועדו 18 מיני צומח, ביניהם מין עץ אחד שפרטיו הבוגרים מוגנים ו-4 מינים פולשים. לא נסקרו מיני הגינון לאורך הרחוב, כל המינים אופייניים לשטחים מגוננים ומופרים.

1. טיפול במינים פולשים.

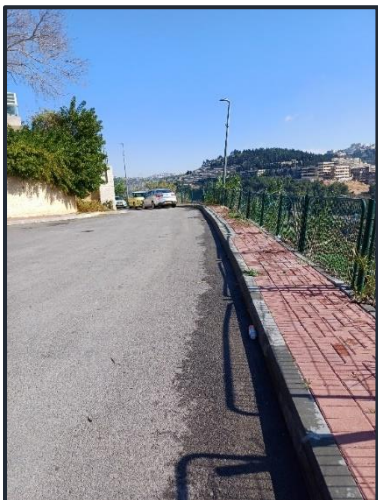
תמונה 2.10: התוואי ברחוב השקמה

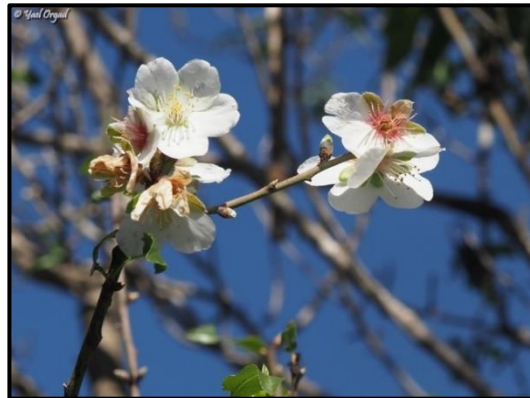
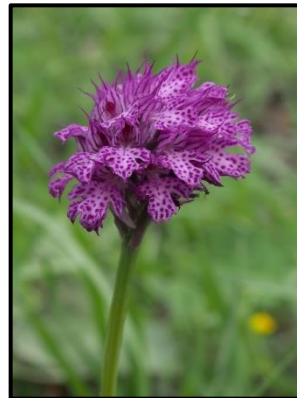
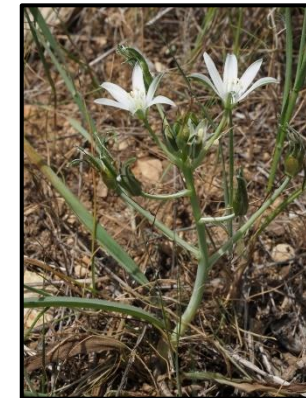
תמונות 2.14.3-2.14.5: פרחים בסביבות המעיין: נץ-חלב שעיר תת-מין איג, סחלב שלוש-השיניים ושקד מצוי

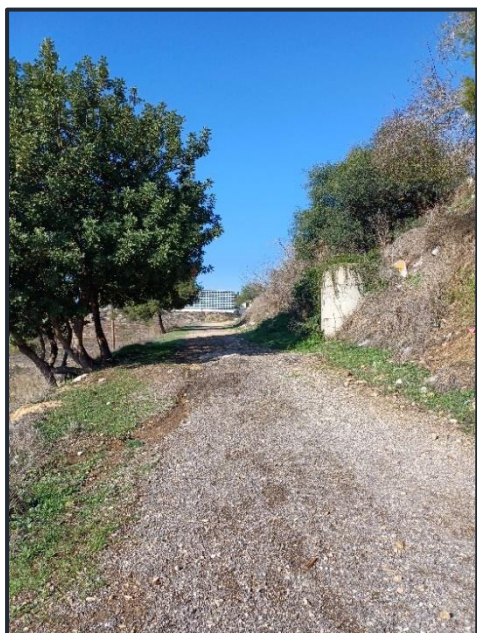
תמונות 3-2.15.1: תמונות מאפיינות של המקטע

מקטע שאורכו כ-1.4 ק"מ לאורך דרך עפר קיימת מדרום לרחי' האורן. הדרך עוברת על מדרון תלול המהווה החלק העליון של המדרון הצפוני מעל נחל ארזה ושני יובלים קטנים שלו. לאורך רוב המקטע, השטח מעל לדרך הינו טבעי, בחלקו המדרון תלול ובחלקו הוא עובר דרך מצוק סלע. השטח מתחת למדרון מופר במידה משתנה, בחלקו טבעי, ובחלקו, הדרך יושבת ככל הנראה על אדמת מילוי. לאורך כל המקטע הצמחייה נמצאת בשלבי השתקמות אך יש נוכחות מסוימת של מינים פולשים במוקדים פזורים. לאורך כל המקטע תועדה פעילות של מגוון בעלי חיים, לרבות של יונקים גדולים כגון חזירי בר, וכן עושר מיני צמחים גדול במיוחד. בחלק המזרחי של המקטע ניטעו עצי חורש מקומיים ומיני תרבות מסורתיים לאורך השביל. לאורך המקטע יש מפגעים נקודתיים, ביניהם גלישות בויב ומספר מוקדי פסולת. התוואי נמצא בשטח יער מוגן בתמ"א 1 ובתוכנית מי/994. המקטע נסקר ב-1.1.2025.

1. מניעת פגיעה בערכי הטבע הרבים באזור השביל.
2. טיפול במפגעים הנקודתיים לאורך הדרך – גלישות ביוב, פסולת בנייה ומיני צמחים פולשים

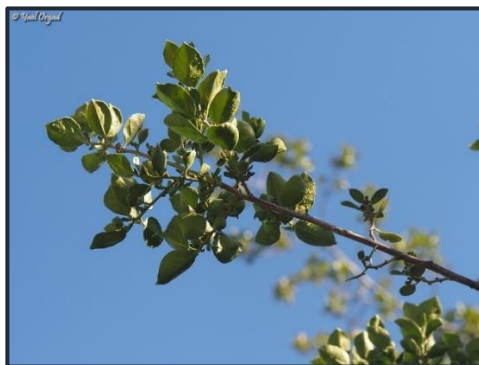
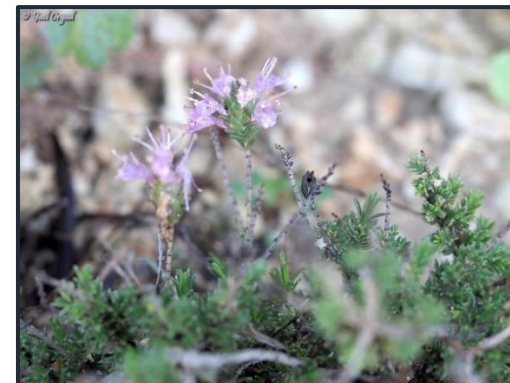
תמונות 2.15.4-6: צמחים מוגנים במקטע 2.15. קורנית מקורקפת, רקפת מצויה, אשחר רחב-עלים.

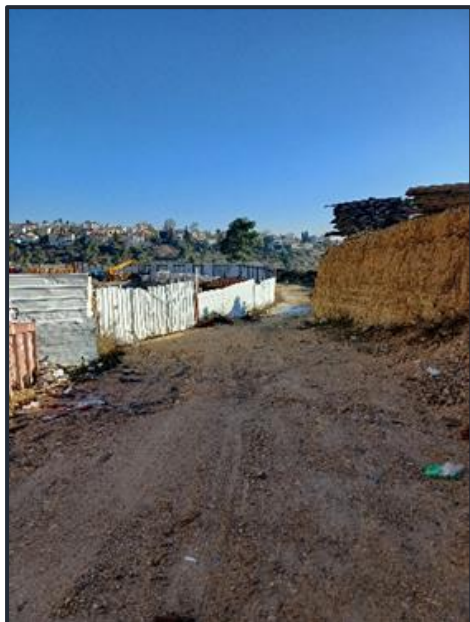
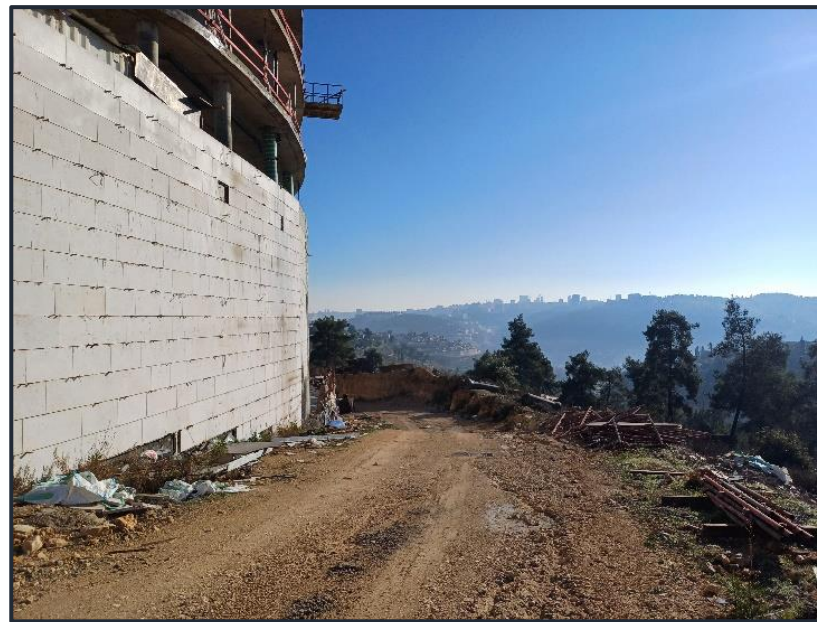
תמונות 2-2.16.1: תמונות מייצגות של המקטע

מקטע באורך כ-400 מ' העובר על תוואי של דרך עפר שנפרצה לאחרונה, ככל הנראה במסגרת בניית המלון. הדרך ושוליה מופרים מאוד. המקטע נסקר ב-1.1.2025.
