## שביל אופניים סובב מבשרת ציון - סקר אקולוגי – סתיו 2024 – אביב 2025

נספח 5 : מקטע מס' 5 – סובב שכונת המגרסה

# מקטע 5 – שכונת המגרסה

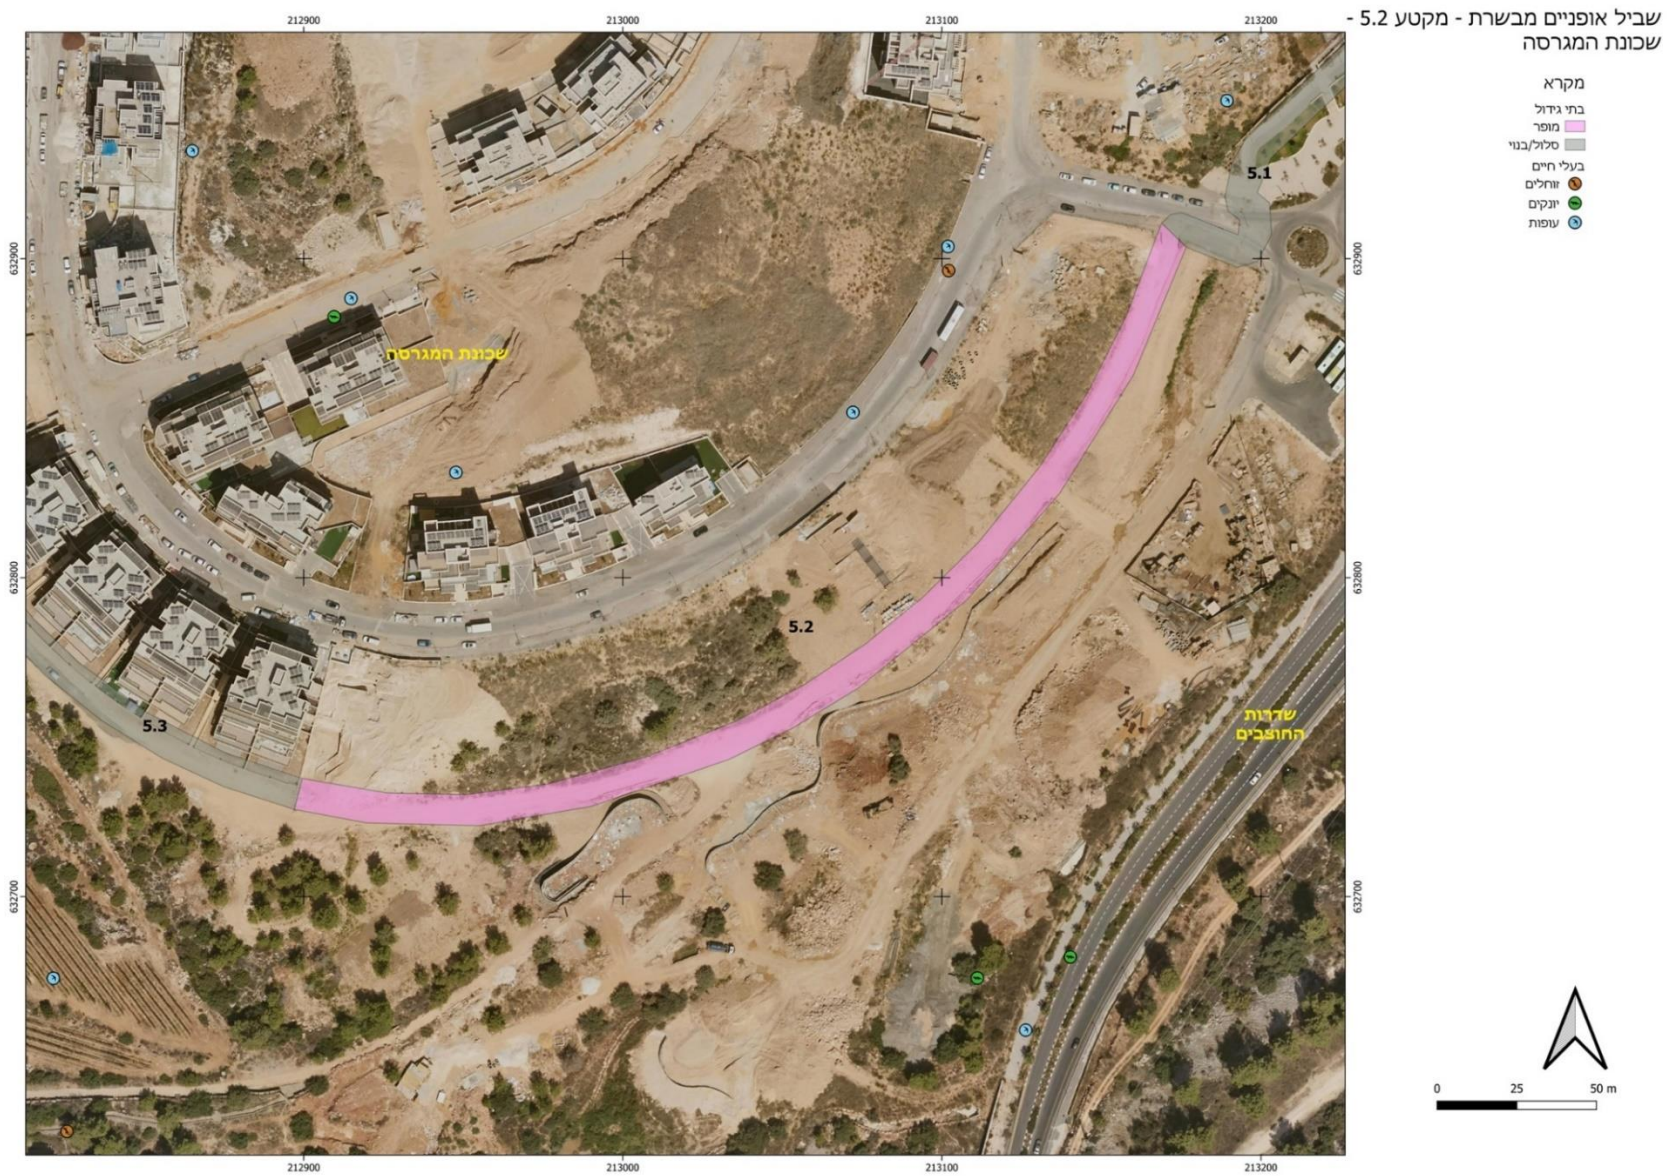
תרשים 5.2: מקטע 5.2

מקטע באורך כ-360 מ', בו השביל נצמד לדרך עפר קיימת. הדרך עצמה היא דרך רחבה ועבירה, ומשני צדדיה ישנם שטחים עם שרידי בתה מופרת בגלל הבנייה המרובה.

בשטח תועדו 5 מיני צומח, אך לא תועדו ערכי טבע מוגנים או נדירים.

ערכיות אקולוגית: נמוכה.

1. גינון סביב השביל במינים מקומיים.

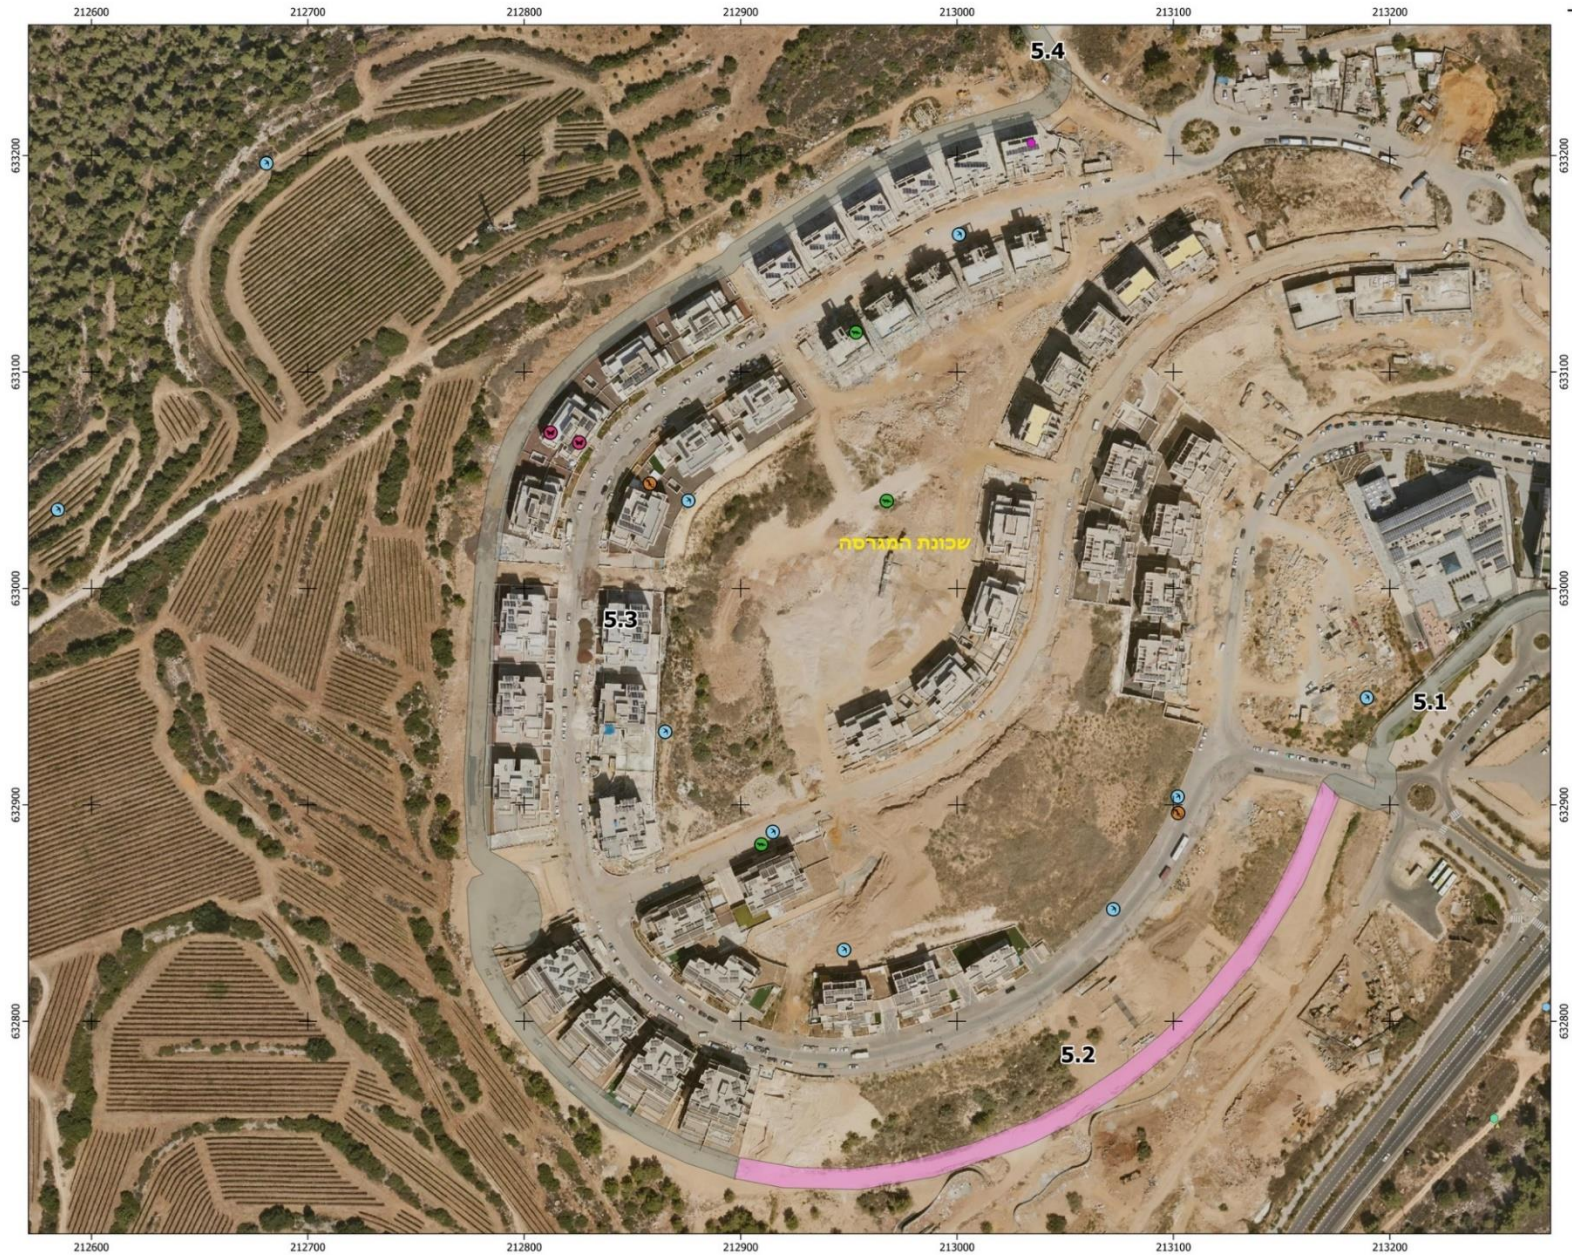
שביל אופניים מבשרת -  
 מקטע 5.3 - שכונת  
 המגרסה

מקטע באורך כ-730 מ' המקיף את השכונה בבנייה. שטח מיושר בשולי אתר הבנייה, שמצדו השני יש מעזבה, שטחים חקלאיים ומשארי טבע קטנים.

בשטח תועדו 9 מיני צומח, מתוכם 2 מינים מוגנים – **אלון מצוי** ושיח שתול של **אחירותם החורש**. כמו כן תועד מין גר ופולש – קייצת קנדית.

ערכיות אקולוגית: בתחום השביל נמוכה, בשוליים התחתונים – בינונית.

- עצי האלון בשטח עלולים להיפגע

1. היצמדות לשביל הקיים.
2. גינון בצמחייה מקומית
3. שיקום המעזבות הקטנות במורד.

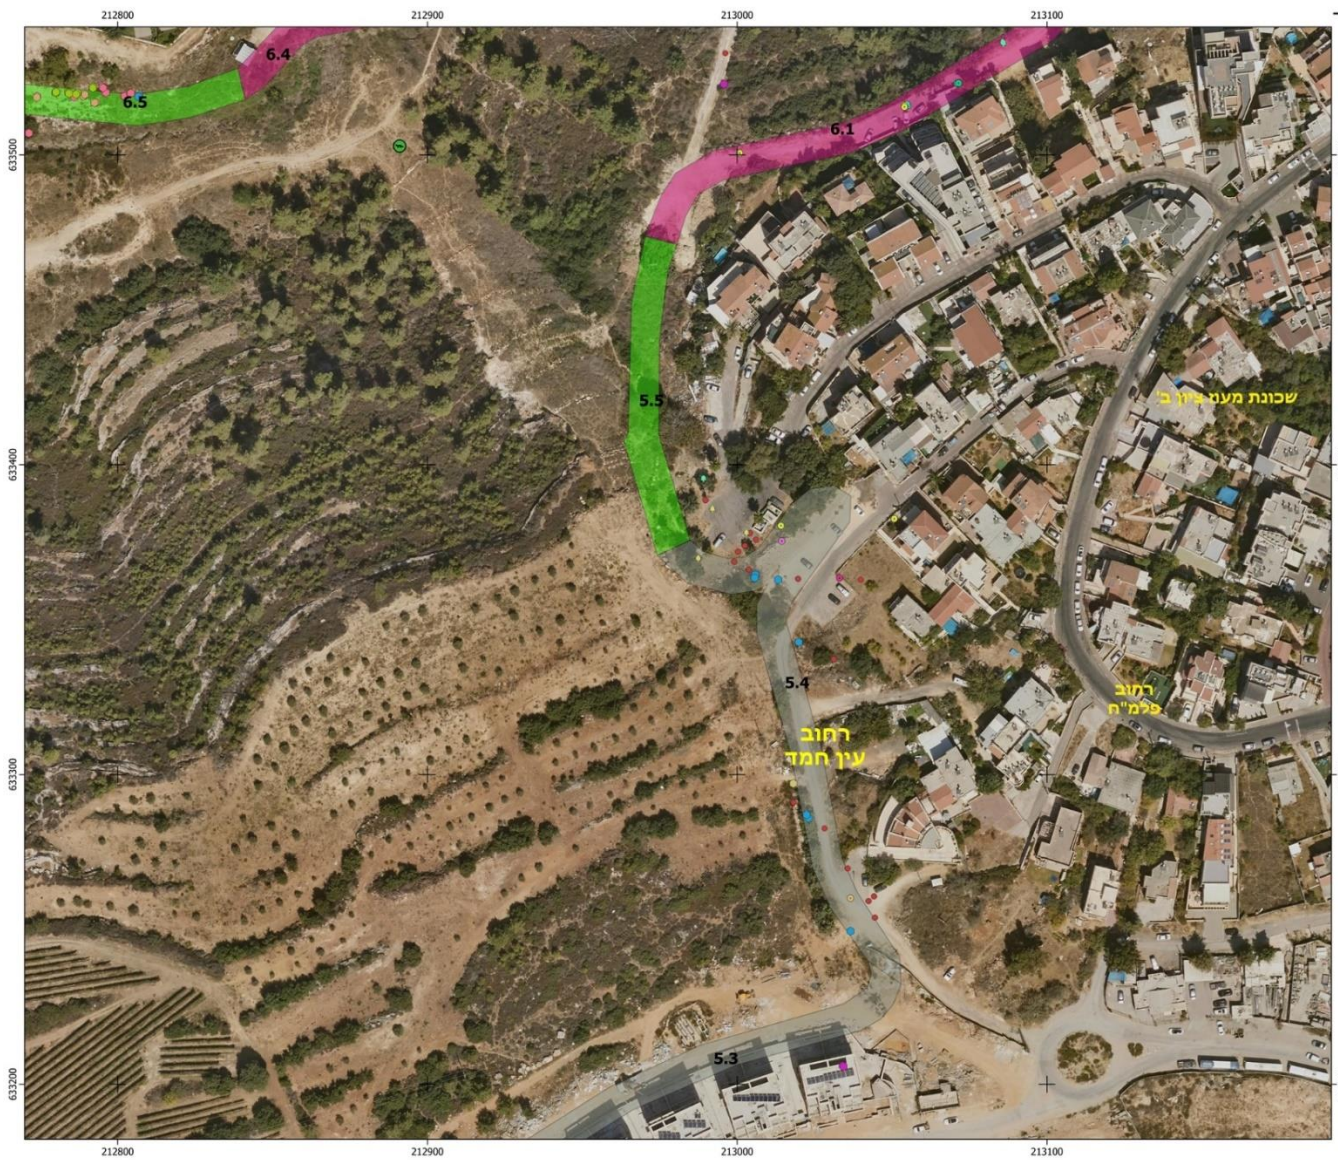
תרשים 5.4: מקטע 5.4

הסקר נערך בתאריך 1.1.2025. מקטע באורך כ-200 מ' לאורך רחוב עין חמד, שהוא בחלקו סלול ובחלקו דרך עפר. זהו שביל קיים, צמוד לבתים ישנים. בחלקו יש שדרה נטועה של ברוש קירח. בשטח יש הבדלי מפלסים בין מגרש חניה עליון ותחתון, והשביל יורד דרך ערוץ קטן מופר אך כולל שרידי צומח טבעי.

בשטח תועדו 28 מיני צומח, הכוללים 3 מינים מוגנים – **אלון מצוי, אחירותם החורש ושקד מצוי**, 3 מיני עצים המוגנים כבוגרים, 4 מינים פולשים ומין גינןן אחד.

- הבדלי מפלסים
- תיתכן פגיעה בעצים מוגנים או מוגנים כבוגרים.

1. שימור העצים המוגנים.
2. טיפול במינים הפולשים.

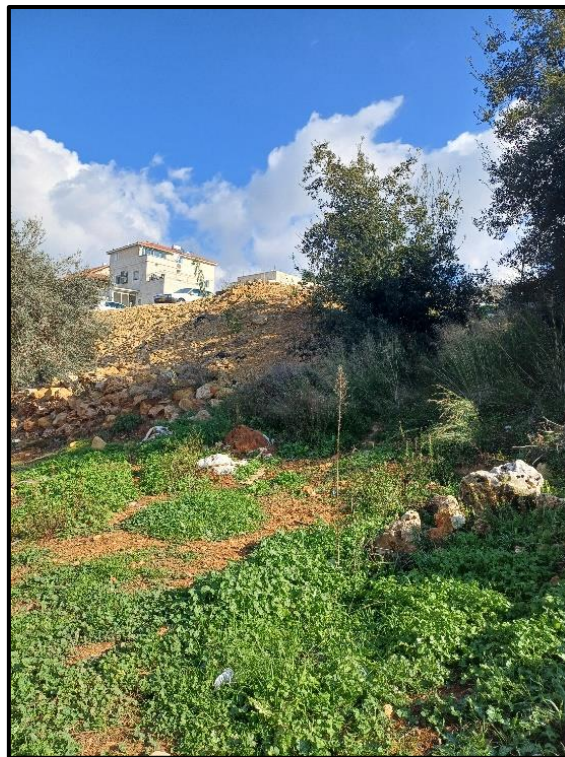
**תמונה 5.4.2: הפרשי מפלסים**

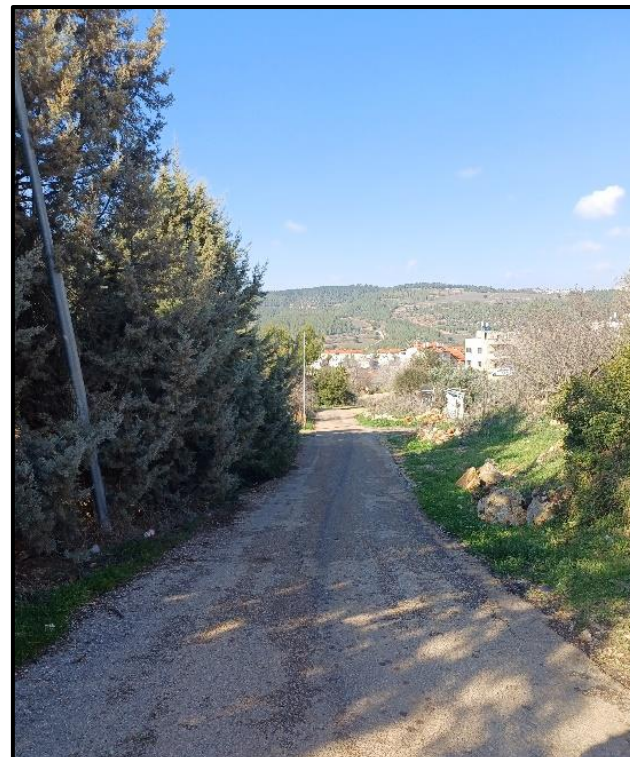
**תמונה 5.4.1: קטע סלול ושדרת ברוש קירח**

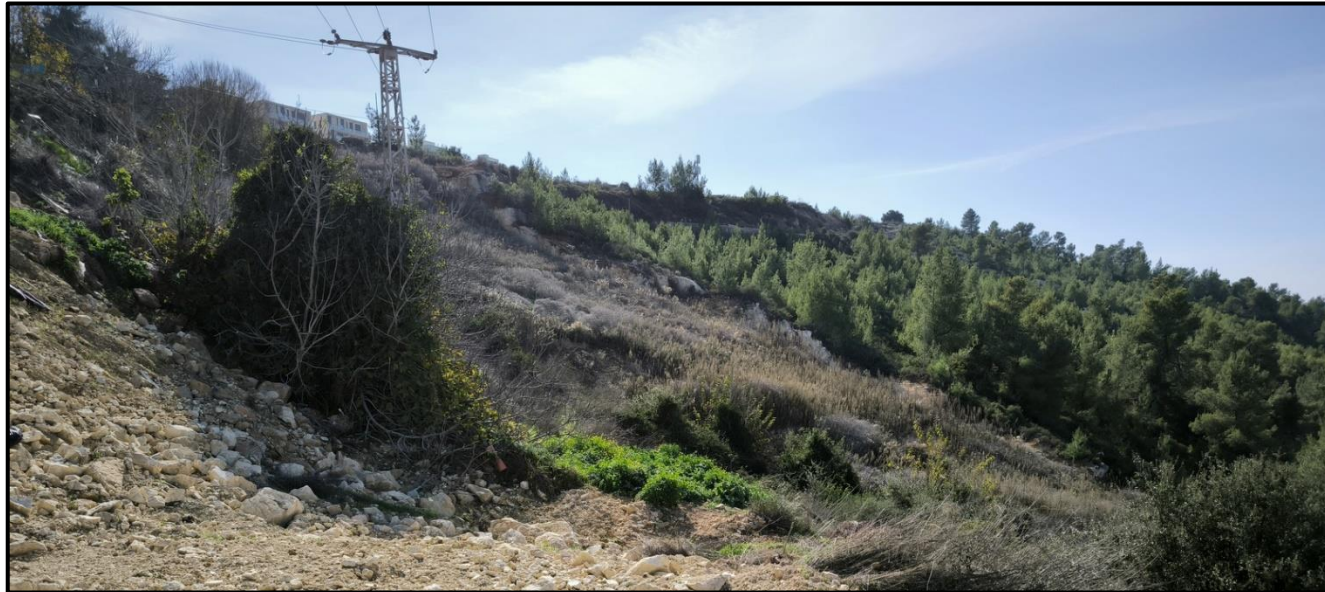
מקטע שאורכו כ-100 מ' המקיף את הבתים מקצהו של רחוב עין חמד ומחבר אל דרך העפר בהמשך. מקטע זה עובר בשטח בשולי שטח טבעי, ובחלקו מעזבה. השטח הינו מדרון תלול שיחייב חציבה ומילוי של השטח. הסקר נערך בתאריכים 1.1.2025 ו-19.3.2025

**תמונה 5.5.1 :** מראה אופייני של המקטע.

- חשש לפגיעה במינים רגישים בשולי התוואי.
- התוואי עובר במדרון תלול.

1. טיפול במינים הפולשים
2. מניעת הפגיעה בשטח הטבעי.
