שביל אופניים סובב מבשרת ציון - סקר אקולוגי – סתיו 2024 – אביב 2025 נספח 6 : מקטע מס' 6 – סובב שכונה י"א (עין חמד), מעוז ציון ב' והקסטל

ד"ר רון פרומקין, ד"ר תמר מרכוס ויעל אורגד
27 במאי 2025

מקטע 6 – הקסטל, מעוז ציון ב' ושכונה י"א

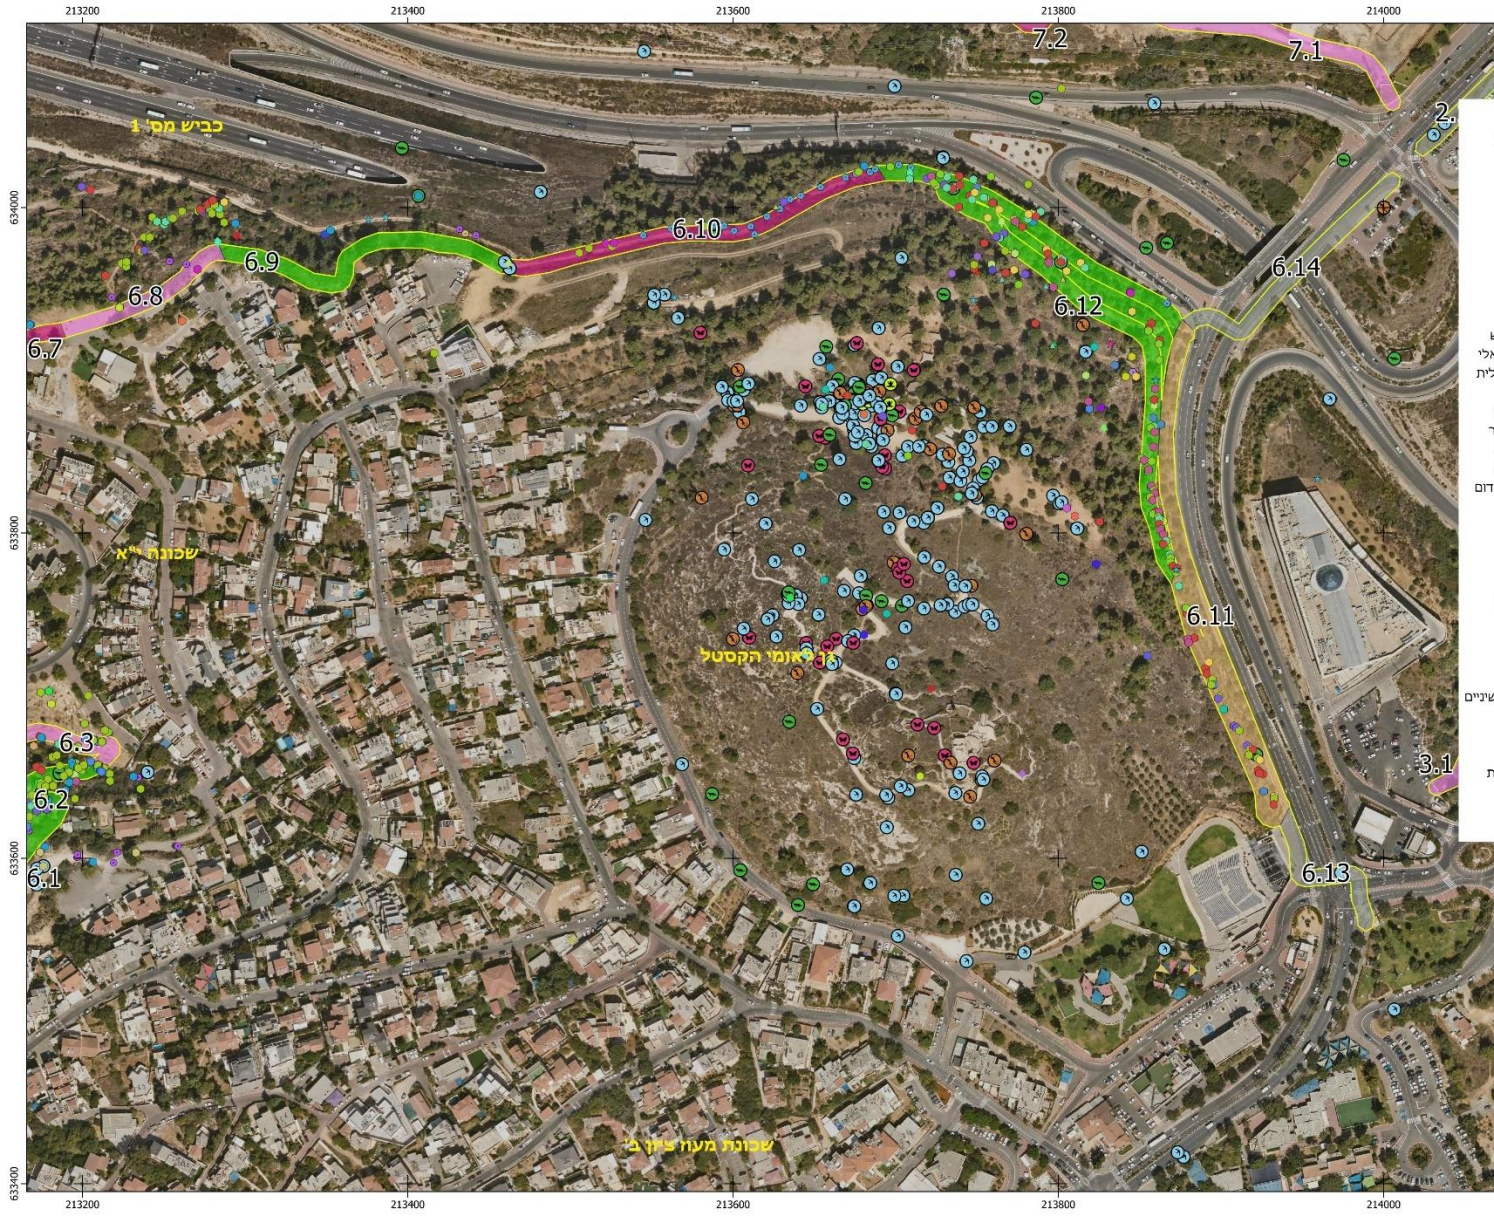
תרשים 6: מקטע 6, מבט כללי צד מזרח - מעוז ציון ב' וגן לאומי הקסטל

שביל אופניים מבשרת -
מקטע 6 (מזרח) - שכונה
י"א וג'ל קסטל
קני"מ: 1:1,800

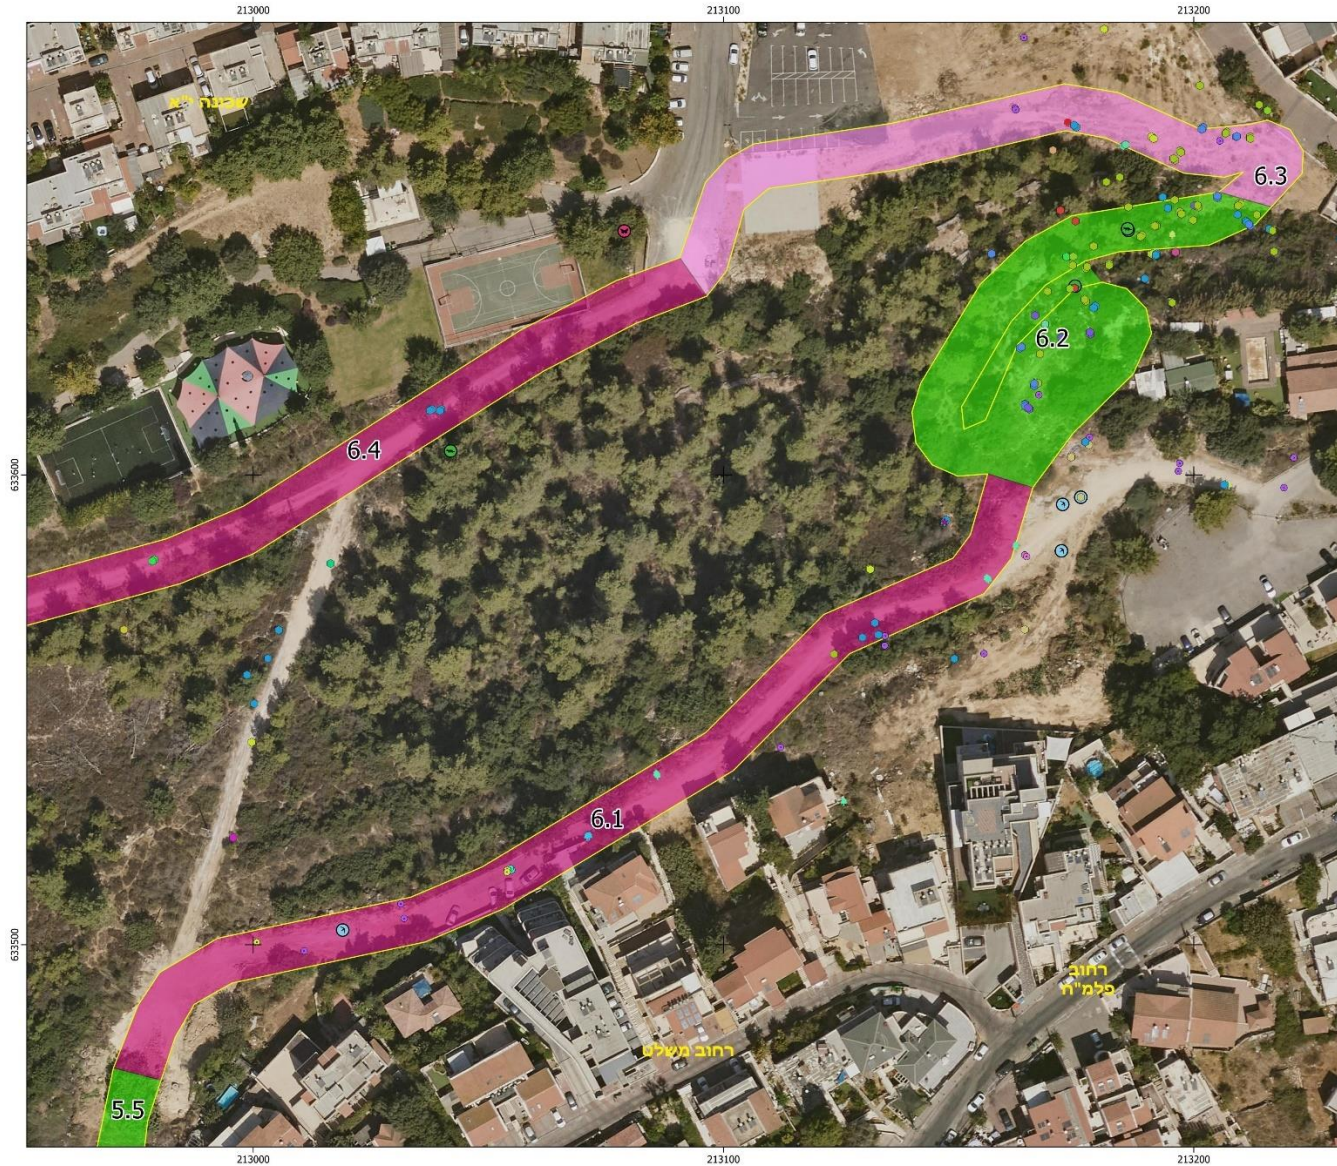
תרשים 6.1: מקטעים 6.1-6.2-6.3

שביל אופניים מבוטל - מקטע 6.1-6.2-6.3 - שכונה י"א

מפה : ראו תרשים 6.1

מפה – ראו תרשים 6.1.

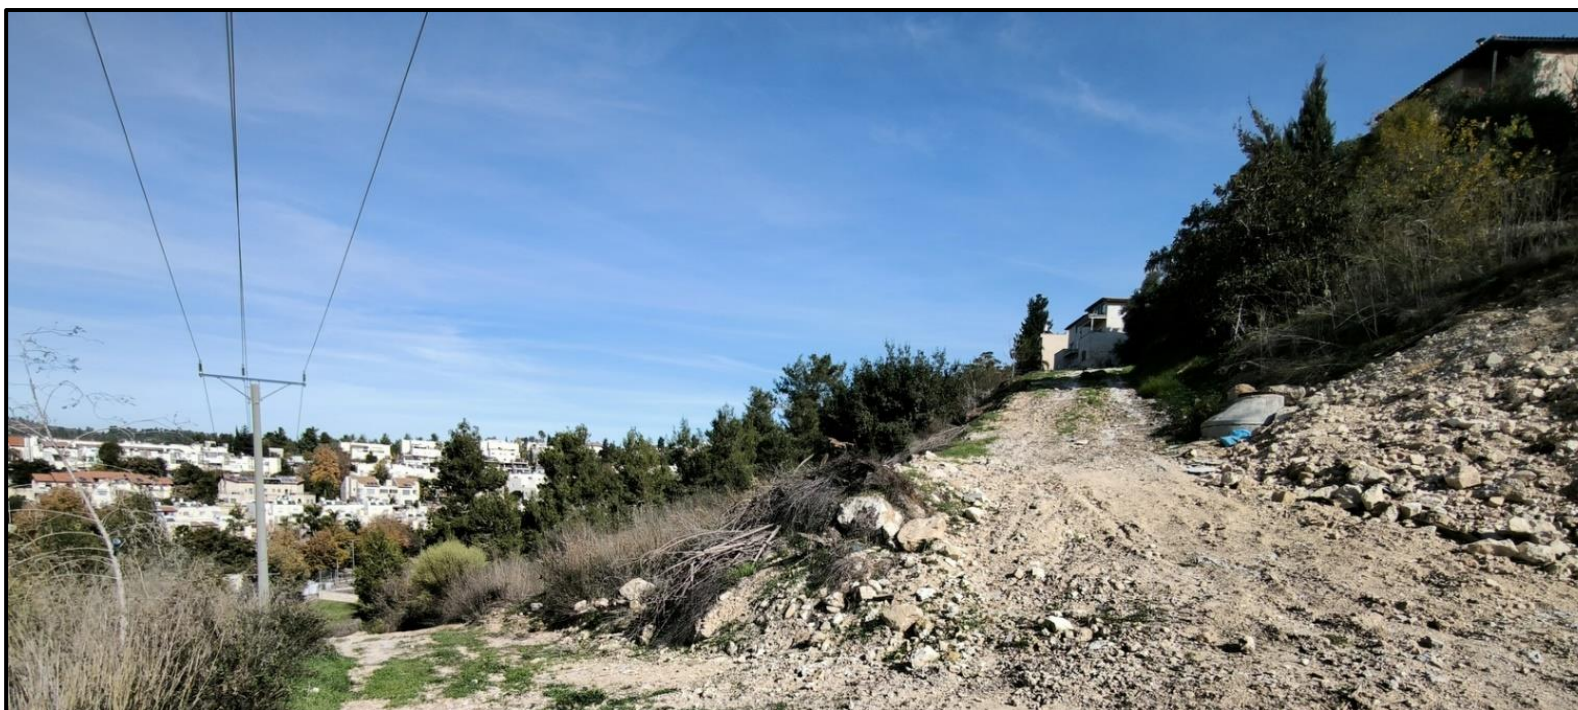
תמונה 6.1.1: מקטע 6.1 – מראה כללי

מקטע שאורכו כ-240 מ', לאורך דרך עפר מצפון לרחוב משלט. הדרך עוברת בצמוד לבתים, ומצפון לה חורש טבעי צפוף על גבי מדרון תלול. הסקר נערך בתאריכים 9.12.2024 ו-19.3.2025.

ערכיות אקולוגית: נמוכה בתחומי הדרך, גבוהה מצפון לדרך

- חשש לפגיעה במינים רגישים בשולי התוואי

1. טיפול במינים הפולשים;
2. מניעת הפגיעה בשולי הדרך;
3. לאור השיפוע המתון התוואי נגיש ועביר לאופניים כבר היום.

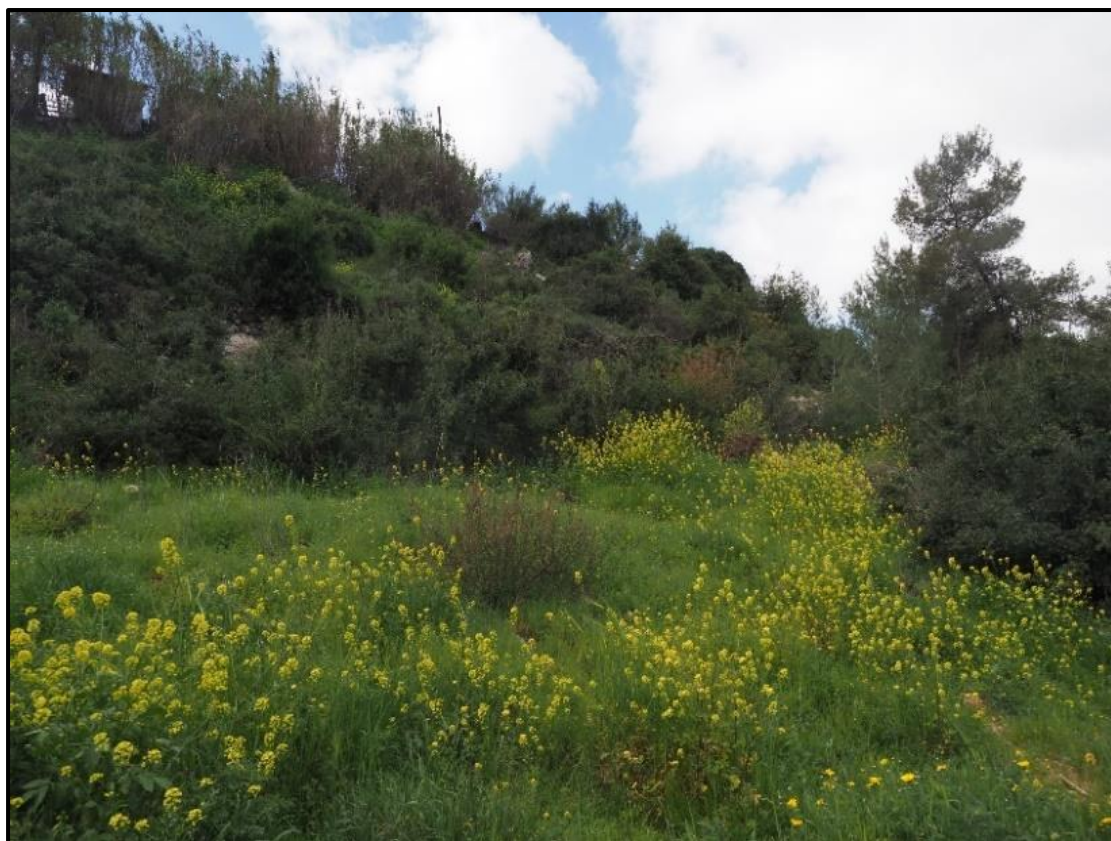
תמונה 6.3.1: השדה הטבעי במקטע 6.3 למרגלות החורש הסבוך במקטע 6.2

מקטע שאורכו כ-150 מ' לאורך קטע מופר, הכולל גם גינת כלבים וחניון סלול, צמוד למקטע החורש מהסעיף הקודם. הסקר נערך בתאריכים 9.12.2024 ו-19.3.2025.

ערכיות אקולוגית: בינונית בשדה, נמוכה בשטח הסלול.

- ירידה משביל קיים
- חשש לפגיעה בערכי טבע בשולי התוואי

מניעת פגיעה בעצים המוגנים בשולי השטח.

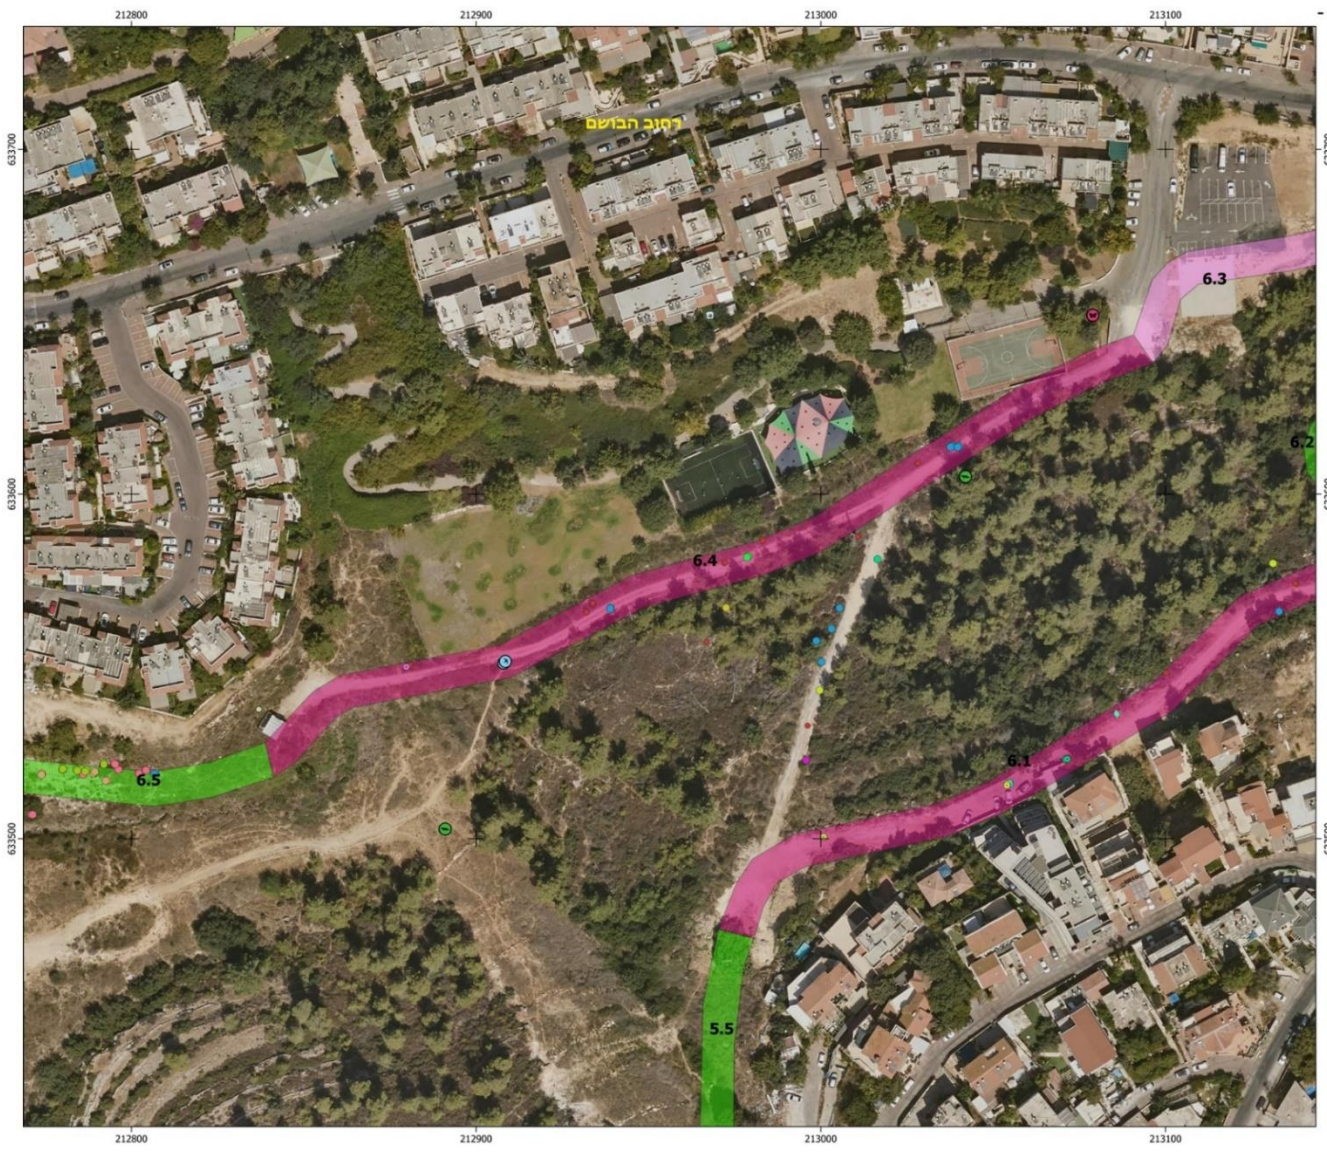
תרשים 6.4 : מקטע 6.4

שביל אופניים מבשרת - מקטע 6.4
שכונה י"א

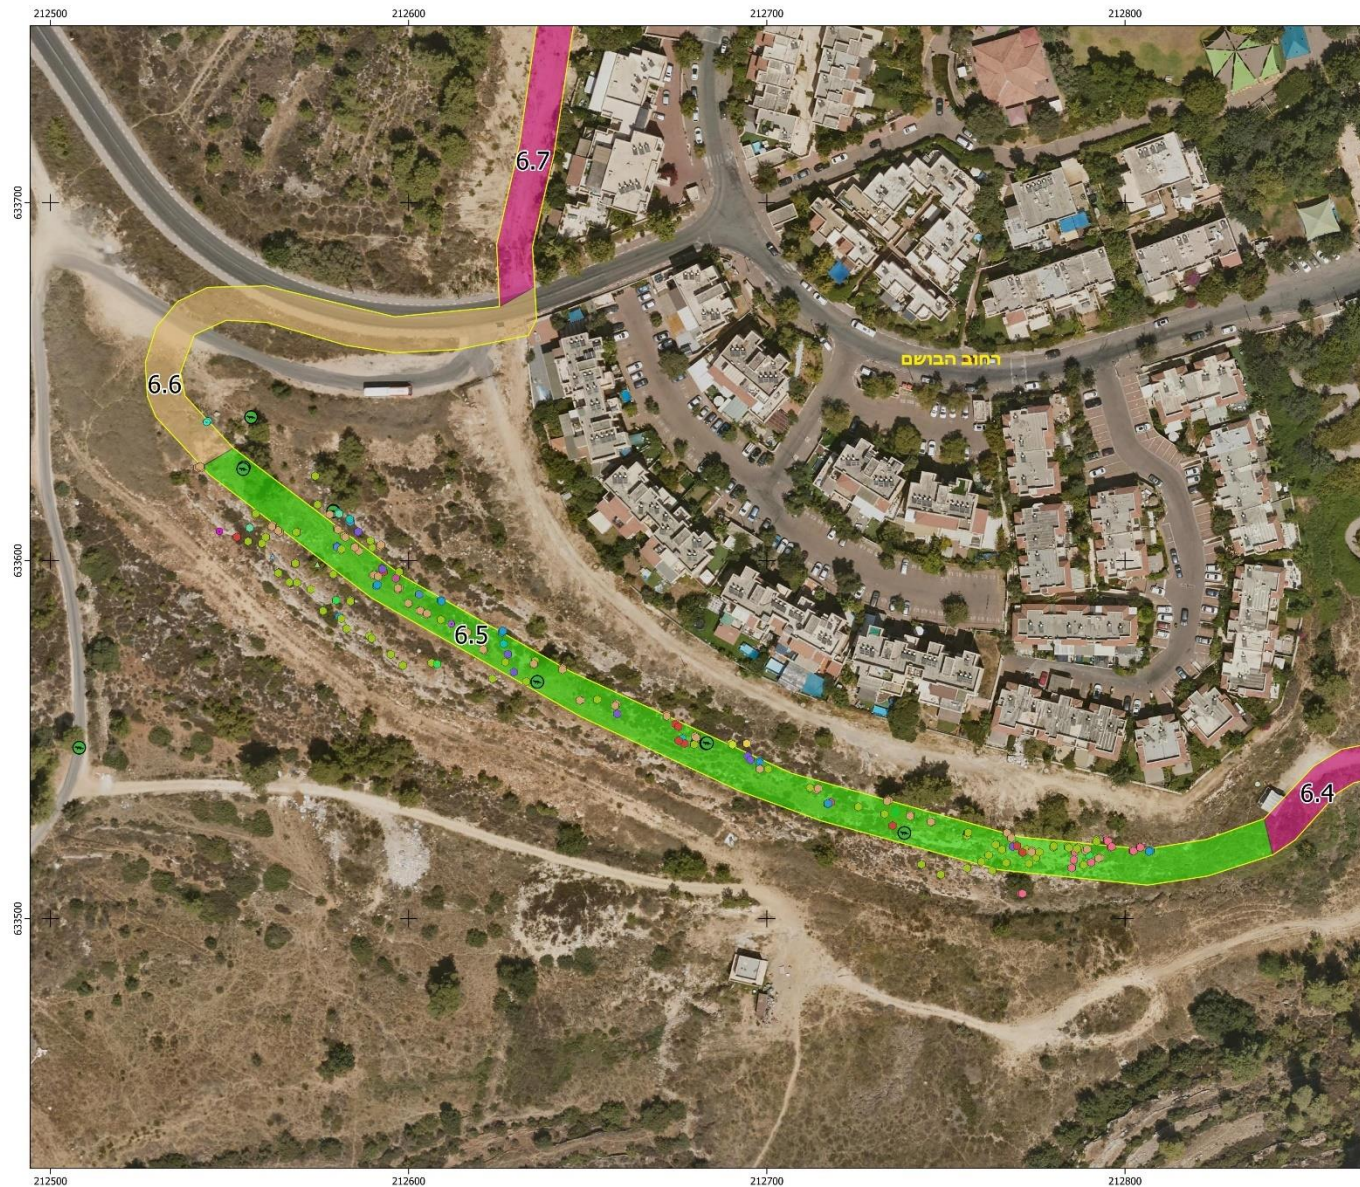
תרשים 6.5: מקטעים 6.5-6.6

שביל אופניים מבשרת - מקטע 6.5-6.6 - שכונה י"א

מפה – ראו תרשים 6.5.

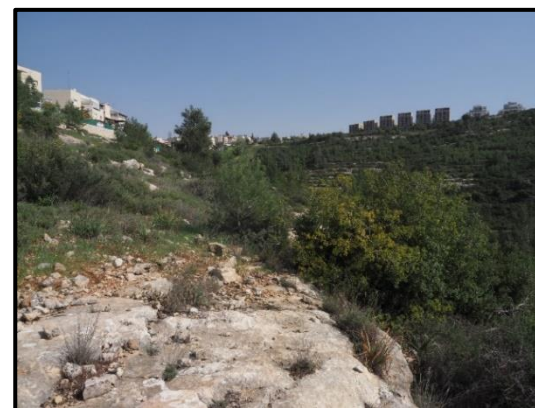
תמונות 6.5.1-6.5.3: מראה כללי של הבתה הסלעית, וכחליל האזוב על נץ-חלב שעיר תת-מין איג (מין אנדמי).

מקטע שאורכו כ-330 מ', והוא עובר על גבי מדרון מתחת לרחוב מבוא לבונה – בקטע שהוא בתה סלעית טבעית ובה ערכי טבע רבים, כולל עשרות מוקדים של גאופיטים כמו חצב מצוי, רקפת מצויה וסתוונית היורה. בצמוד לשכונה וכן במורד הוואדי יש שבילים קיימים. התוואי המסומן הוא במדרון תלול, וכל ניסיון לפרוץ שביל בשטח זה יגרום לפגיעה קשה בשטח. הסקר נערך בתאריכים 9.12.2024 ו-18.3.2025.

ערכיות אקולוגית: גבוהה מאוד

- פגיעה במינים רגישים
- פגיעה קשה במדרון טבעי
- טופוגרפיה תלולה צפויה לגרום פגיעה נופית

1. טיפול במינים הפולשים
2. שימוש בשביל העובר בגבול השכונה או בשביל העפר שעובר לצד הוואדי. הימנעות מפריצת שביל חדש.

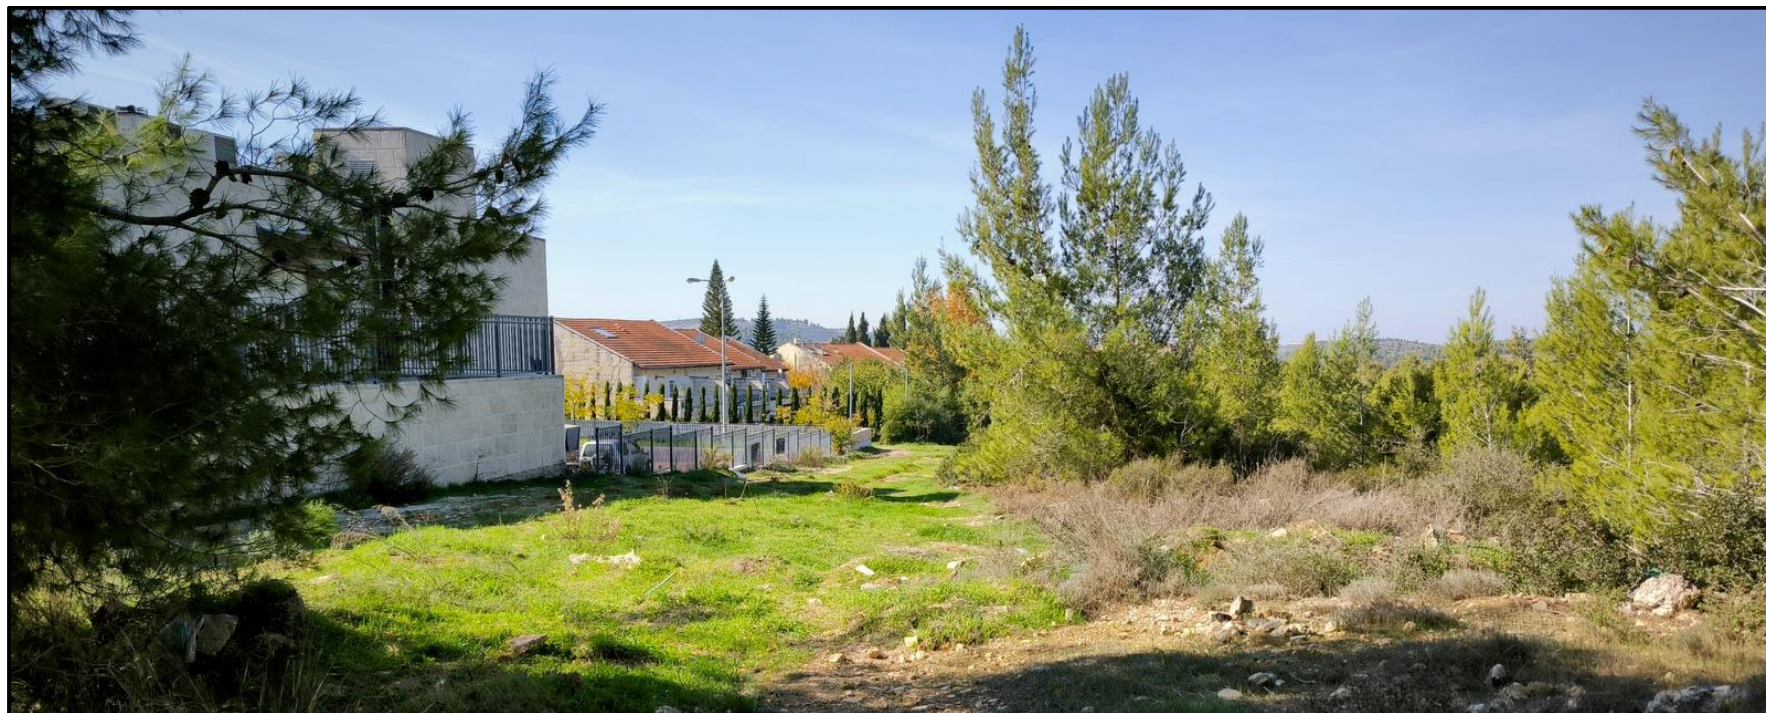
תמונה 6.7.1 : מקטע 6.7 – מראה כללי

מקטע באורך כ-700 מ' העובר על דרך הביוב היישובית, מצפון לרחוב הבושים. התוואי המסומן סוטה לעתים מתוואי הדרך, ללא סיבה נראית לעין. פה ושם יש חריגות בנייה ממגרשים פרטיים לעבר שטחים ציבוריים. הסקר נערך בתאריך 9.12.2024.

ערכיות אקולוגית: בינונית בתחומי השביל, גבוהה בשוליו

- חשש לפגיעה במינים רגישים בשולי הדרך;
- ירידה משביל קיים;

1. היצמדות לגבול הבינוי או על גבי הדרך הקיימת ללא סטיות ממנה אל השטחים הערכיים.
2. הצמדת השביל לגבול הבינוי תאפשר הסרת חריגות בנייה וצמצום הפגיעה ברצף השטח הפתוח.

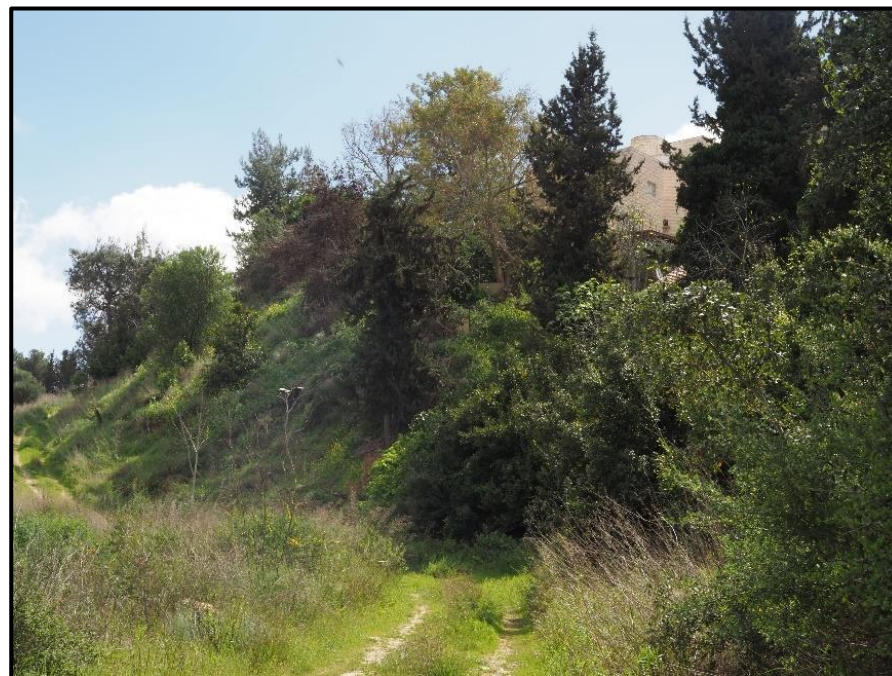
תמונה 6.9.1: מבט משביל העפר אל השטח בו מיועד לעבור שביל האופניים במקטע 6.9

מקטע באורך כ-200 מ' עובר בשטח חורש ים-תיכוני סבוך, טבעי ותלול מצפון לשכונה. המקטע לא נגיש, ומצפון לו יש שביל קיים. הסקר נערך בתאריכים 9.12.2024 ו-19.3.2025.

- טופוגרפיה תלולה ;
- פגיעה בחורש טבעי ;
- פגיעה בערכי טבע ;
- פגיעה נופית ;

1. מצפון לתוואי המסומן ישנו שביל קיים.
2. השביל המסומן עובר בחורש הנמצא על גבי מדרון תלול, ופריצתו תחייב יישור ומילוי השטח ופגיעה ניכרת בחורש. יש להשתמש בשביל הקיים ולא לפגוע בחורש.

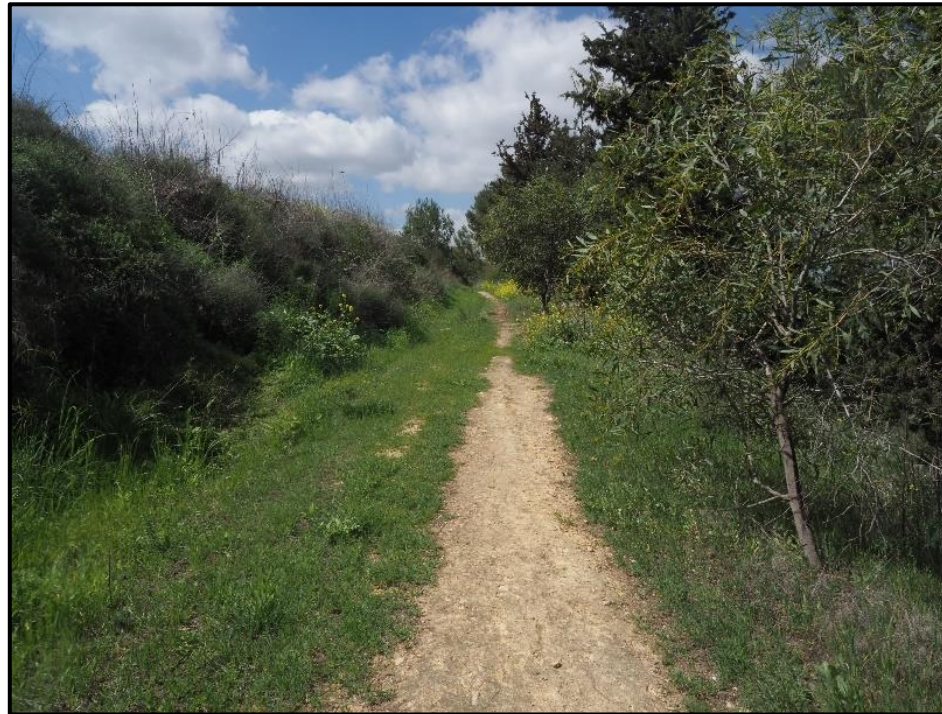
תמונה 6.10.1: מראה כללי של מקטע 6.10

מקטע באורך כ-240 מ' על דרך עפר קיימת, העובר בחלקו מעל המנהרות של כביש מס' 1 ובסמוך למחלף הראל. השביל עובר בשטח מיוער בצפיפות במופע טבעי. ערכיות השביל בינונית, אך השטחים סביבו בערכיות גבוהה עד גבוהה מאוד. הסקר נערך בתאריך 19.3.2025.

- תיתכן פגיעה בערכי טבע בשולי התוואי;
- תיתכן פגיעה נופית;

1. מניעת פגיעה בשטחים הערכיים
2. טיפול במינים הפולשים
3. לצמצם למינימום את הרחבת הדרך.

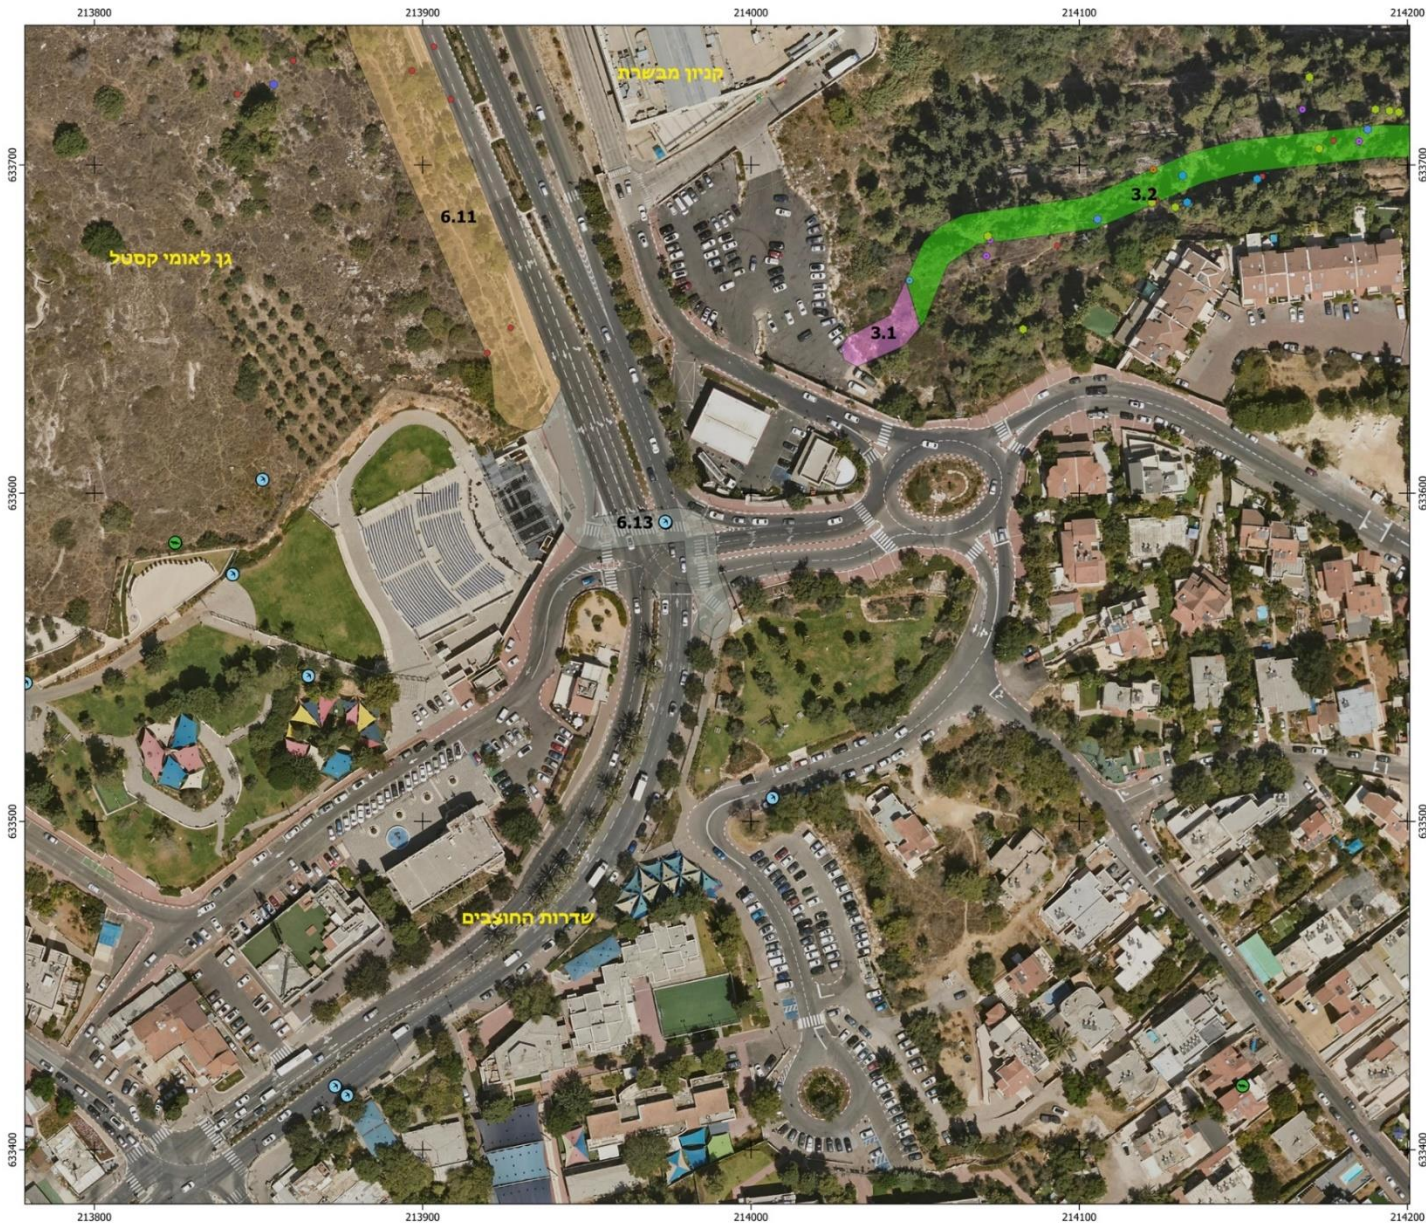
שביל אופניים מבשרת - מקטע 6.13 - שכונה י"א וגן לאומי קסטל

הסקר נערך בתאריך 9.12.2024. זהו מקטע קצר באורך כ-100 מ', העובר לצד האמפיתאטרון בשולי הגן הלאומי קסטל וחוצה את שדרות החוצבים. זהו שטח בנוי וסלול כולו, ללא ערכי טבע. השטח מגודר עם הפרשי גובה ניכרים ביחס לכביש, ואינו נגיש לציבור.
