שביל אופניים סובב מבשרת ציון - סקר אקולוגי – סתיו 2024 – אביב 2025

נספח 7 : מקטע מס' 8 – מצפון לשכונות ה'ו'

27 במאי 2025

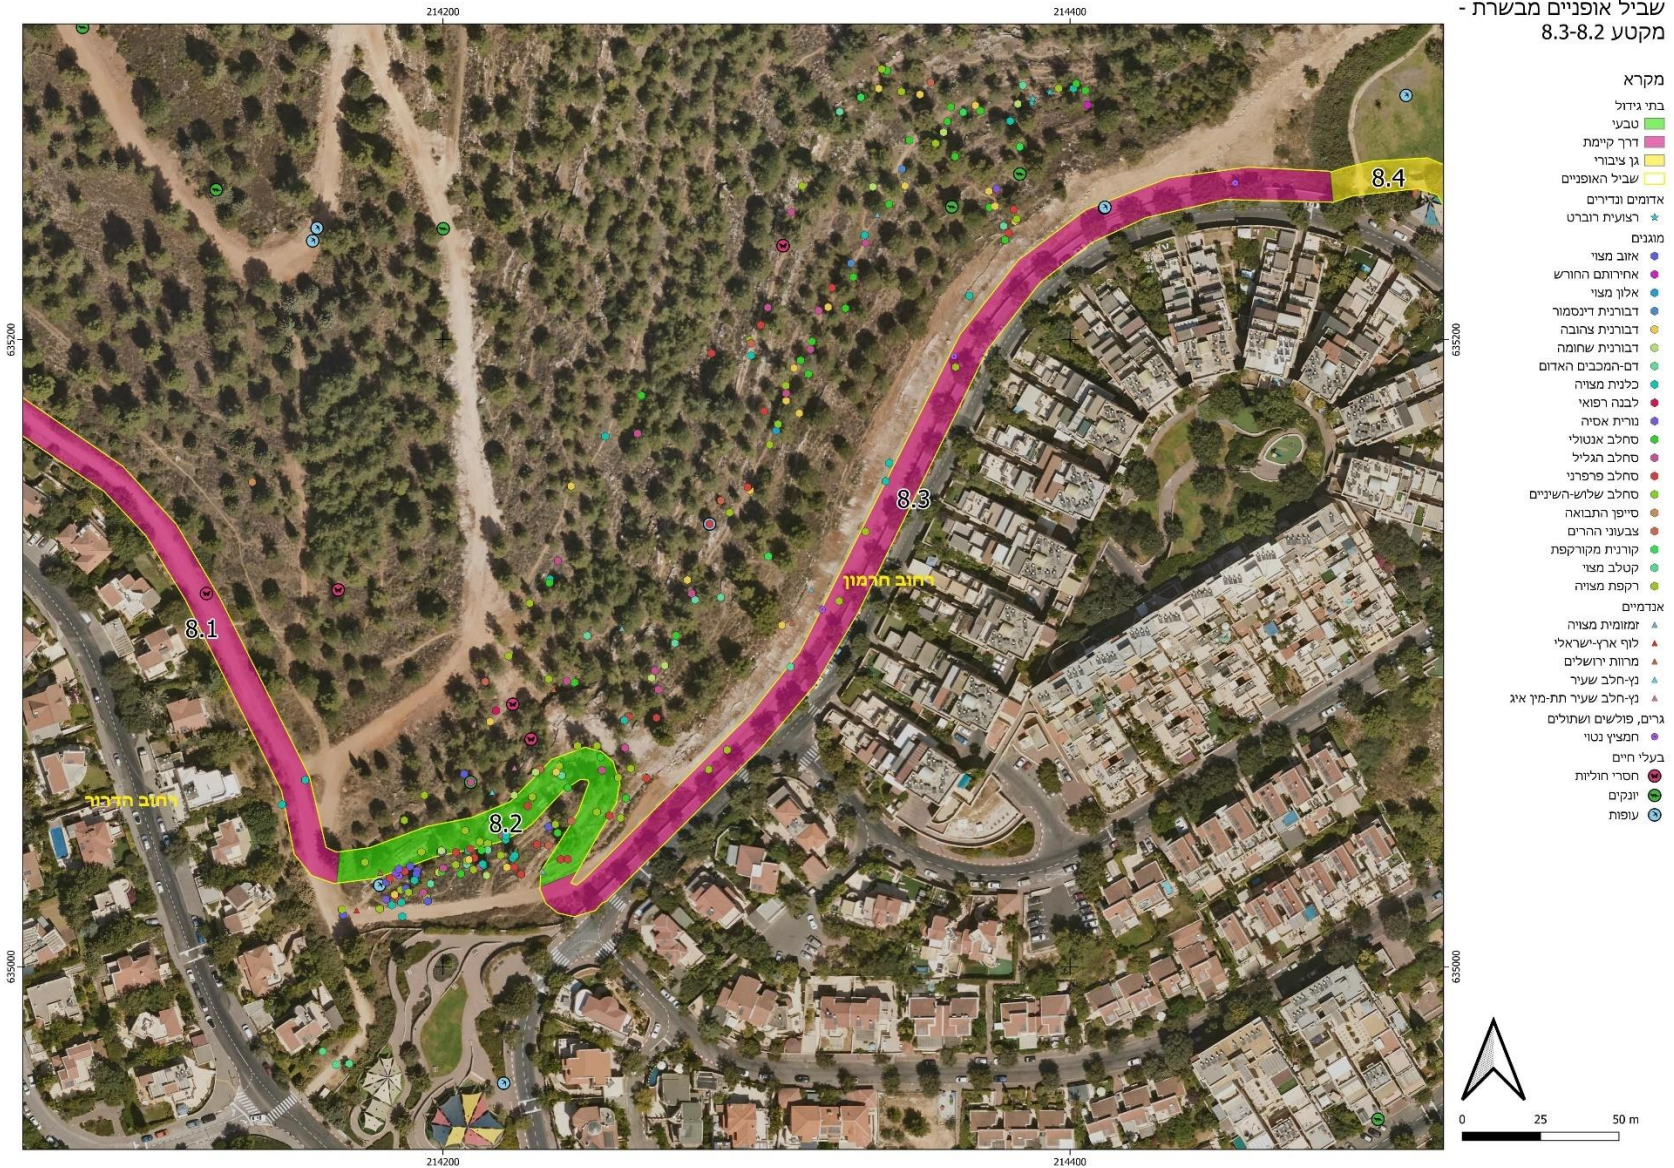
תרשים 8.2: מקטעים 8.3-8.2

מקטע באורך כ-130 מ' העובר דרך שטח טבעי של חורשת עצים. התוואי המוצע, כמו השטחים הצמודים לו, טבעיים ועשירים מאוד במינים צמחים מוגנים ונוכחות ניכרת של גאופיטים – בדגש על מיני סחלביים, כלנית מצויה ורקפת מצויה. הסקר נערך בתאריך 17.3.2025.

1. דרכי העפר עליהן עוברים מקטעים 8.1 ו-8.3 הן אותן דרכי העפר העוברות מדרום למקטע 8.2. מומלץ להעביר את השביל לאורך דרך העפר במקום להסיט אותו לשטחים הפתוחים.

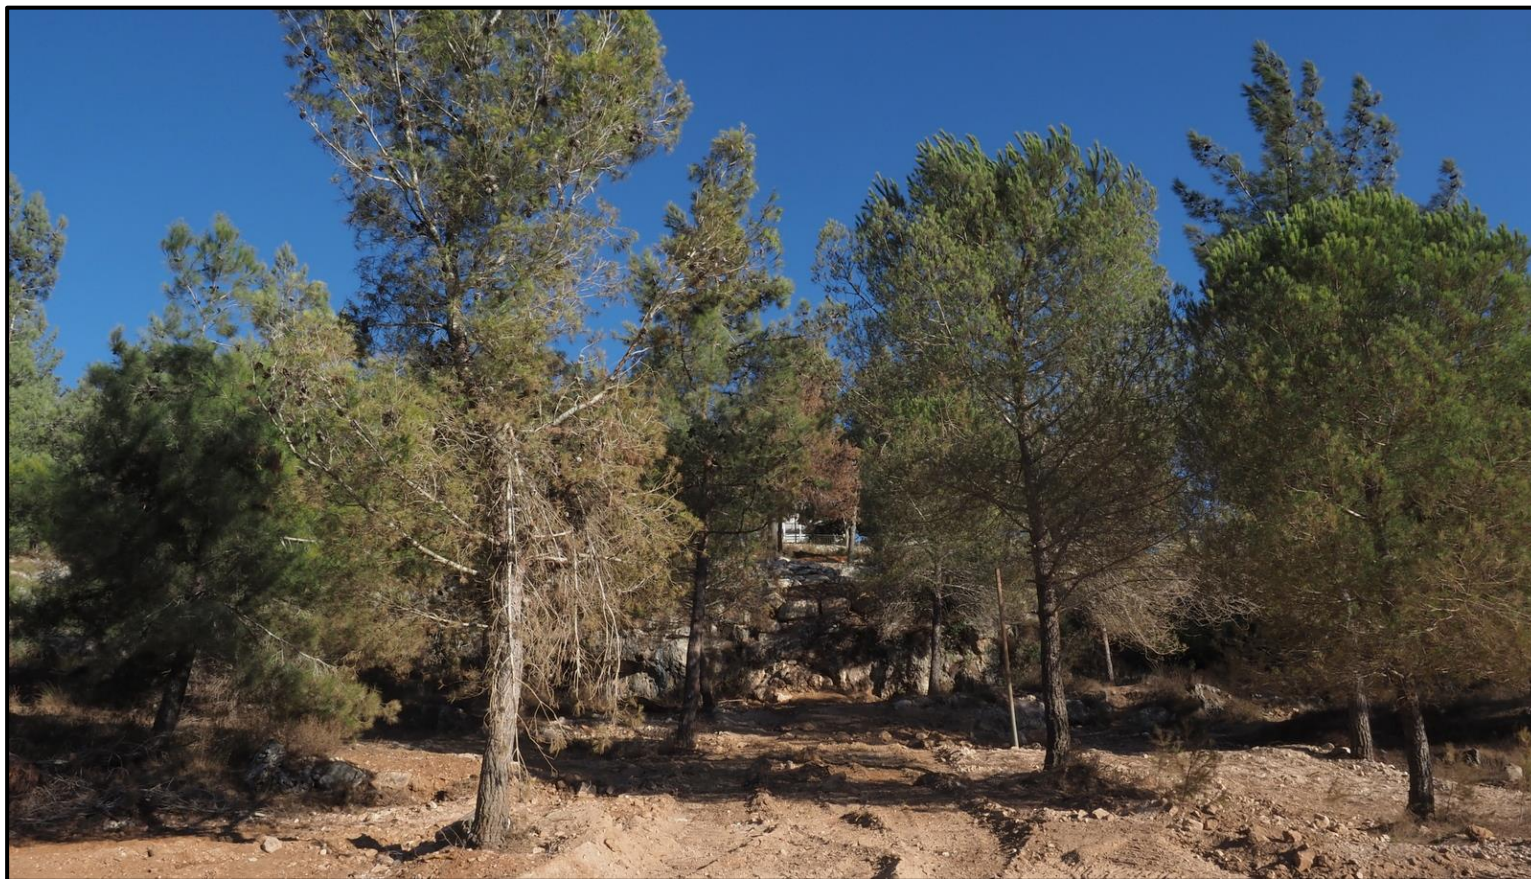
תמונה 8.2.1: מקטע 8.2 – מראה כללי

במקטע זה תועדו 94 מיני צומח, ביניהם 12 מינים מוגנים הכוללים 5 מיני סחלביים, צבעוני ההרים ורקפת מצויה; 5 מינים אנדמיים לישראל ולשכניה, מין עץ אחד שפרטיו הבוגרים מוגנים ו-2 מינים גרים ופולשים.

ערכיות אקולוגית: גבוהה מאוד

- פגיעה בערכי טבע ובשטח ערכי מאוד מבחינה אקולוגית ;
- ירידה משביל קיים והרס חורשה ;
- מקטע זה נמצא ביער מוגן בתמ"א 1 ;
- השביל חוצה מדרון וצפוי לפגוע בו ;
- פגיעה נופית ;

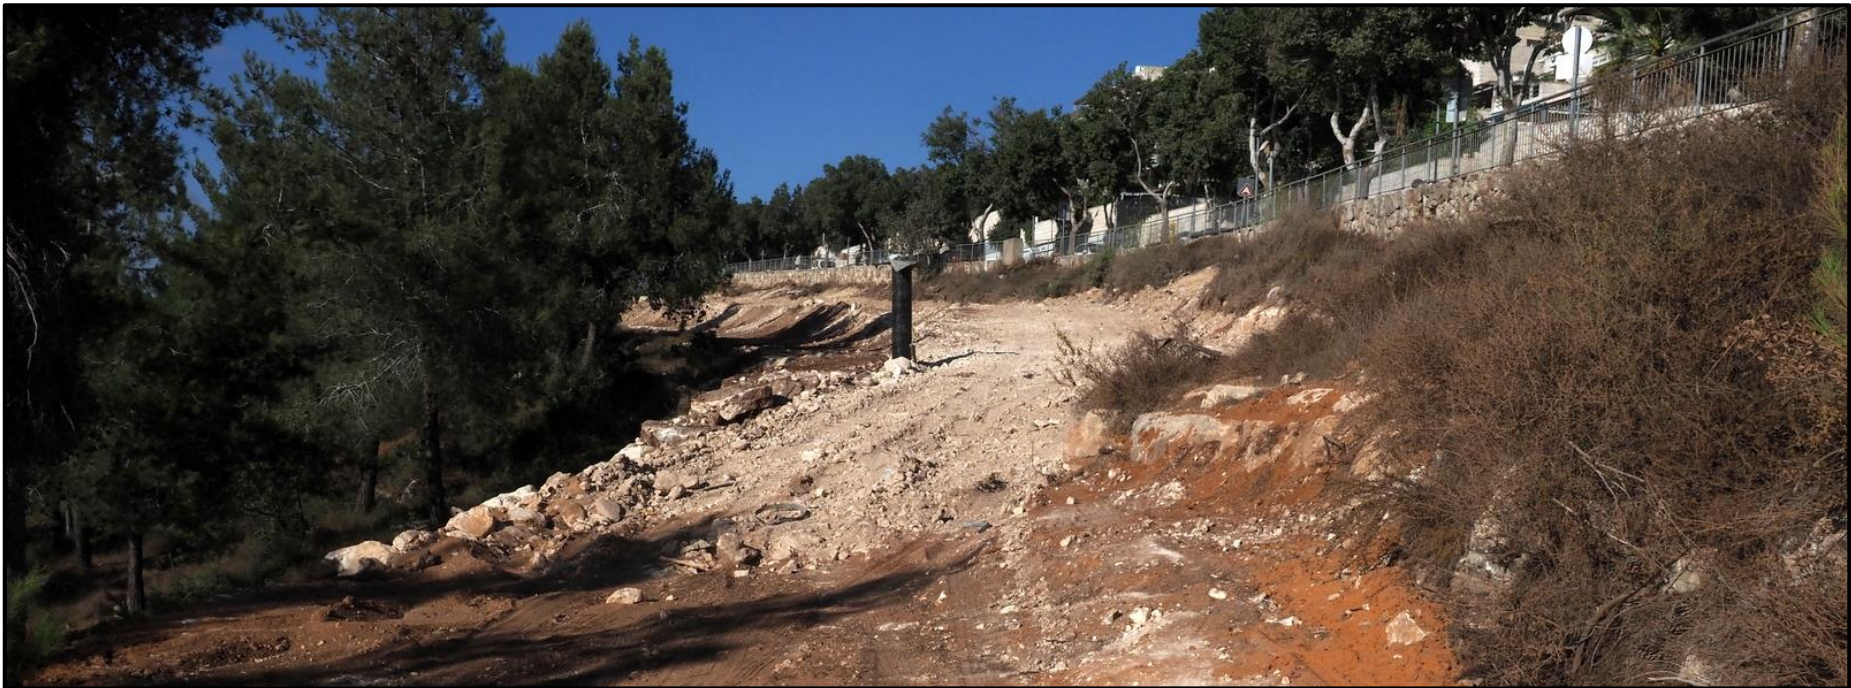
תמונה 8.3.1 : מקטע 8.3 – מראה כללי

מקטע באורך כ-360 מ' לאורך דרך עפר קיימת העובר מתחת לבניינים של רח' חרמון. הדרך עצמה ושוליה מופרים מאוד לאחר שבשנה האחרונה הוטמן במקום קו מים של מקורות, ואילו המדרון מתחת טבעי, ועליו חורשת עצים מחטניים שערכי טבע רבים פזורים ביניהם. בשטח מצפון לדרך תועדה פעילות צבי ישראלי (מין בסכנת הכחדה). הסקר נערך בתאריך 17.3.2025.

בשטח זה ובשוליו תועדו 78 מיני צומח וביניהם מין אחד שמוגדר כנדיר מאוד, **רצועית רוברט**, מין סחלב שזהו האתר היחיד המוכר שלו בישראל, והוא גדל מצפון לתוואי. מתוך המינים שתועדו, 17 מינים מוגנים ביניהם 8 מיני **סחלביים**, 4 מינים אנדמיים לישראל וסביבותיה, מין עץ שפרטיו הבוגרים מוגנים ו-2 מינים גרים ופולשים.

ערכיות אקולוגית: דרך העפר הקיימת בערכיות אקולוגית בינונית, אך השטחים הטבעיים מתחתיה בערכיות אקולוגית גבוהה.

- חשד לפגיעה בשטח טבעי הערכי מתחת לדרך הקיימת ובערכי טבע מוגנים;
- מרביתו של מקטע זה חודר ליער מוגן בתמ"א 1;

1. טיפול במינים הפולשים.
2. הדרך רחבה ועבירה ואין צורך לסלול אותה.

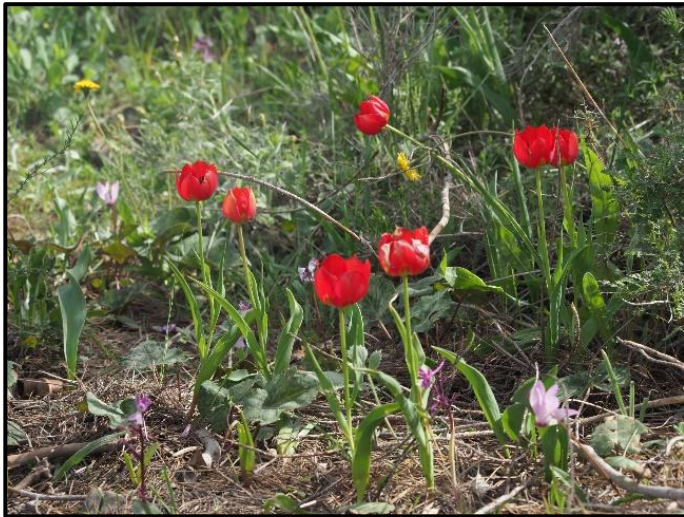
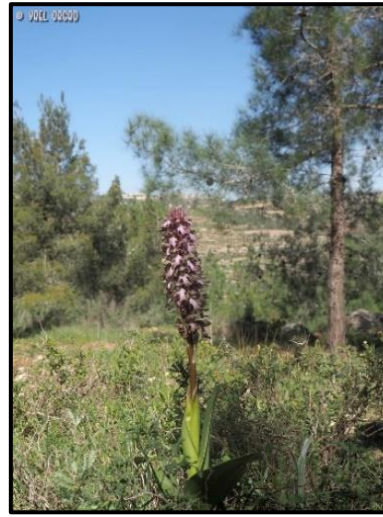
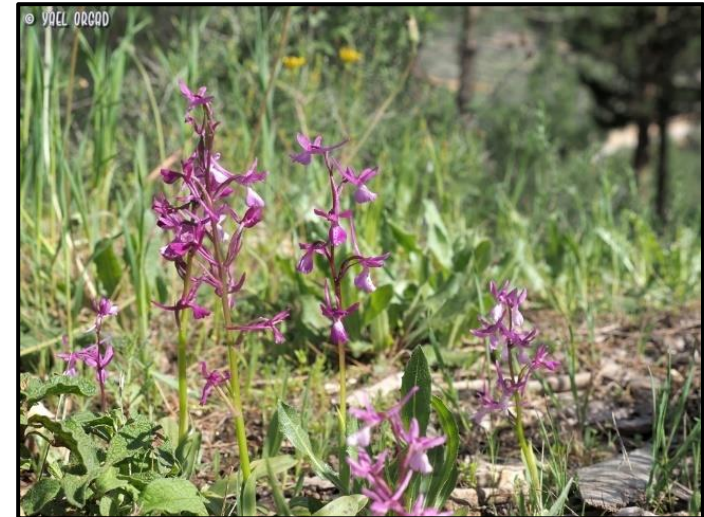
תמונות 8.3.2-8.3.4: סחלבים אנטוליים, רצועית רוברט וצבעוני ההרים סמוך לתוואי.

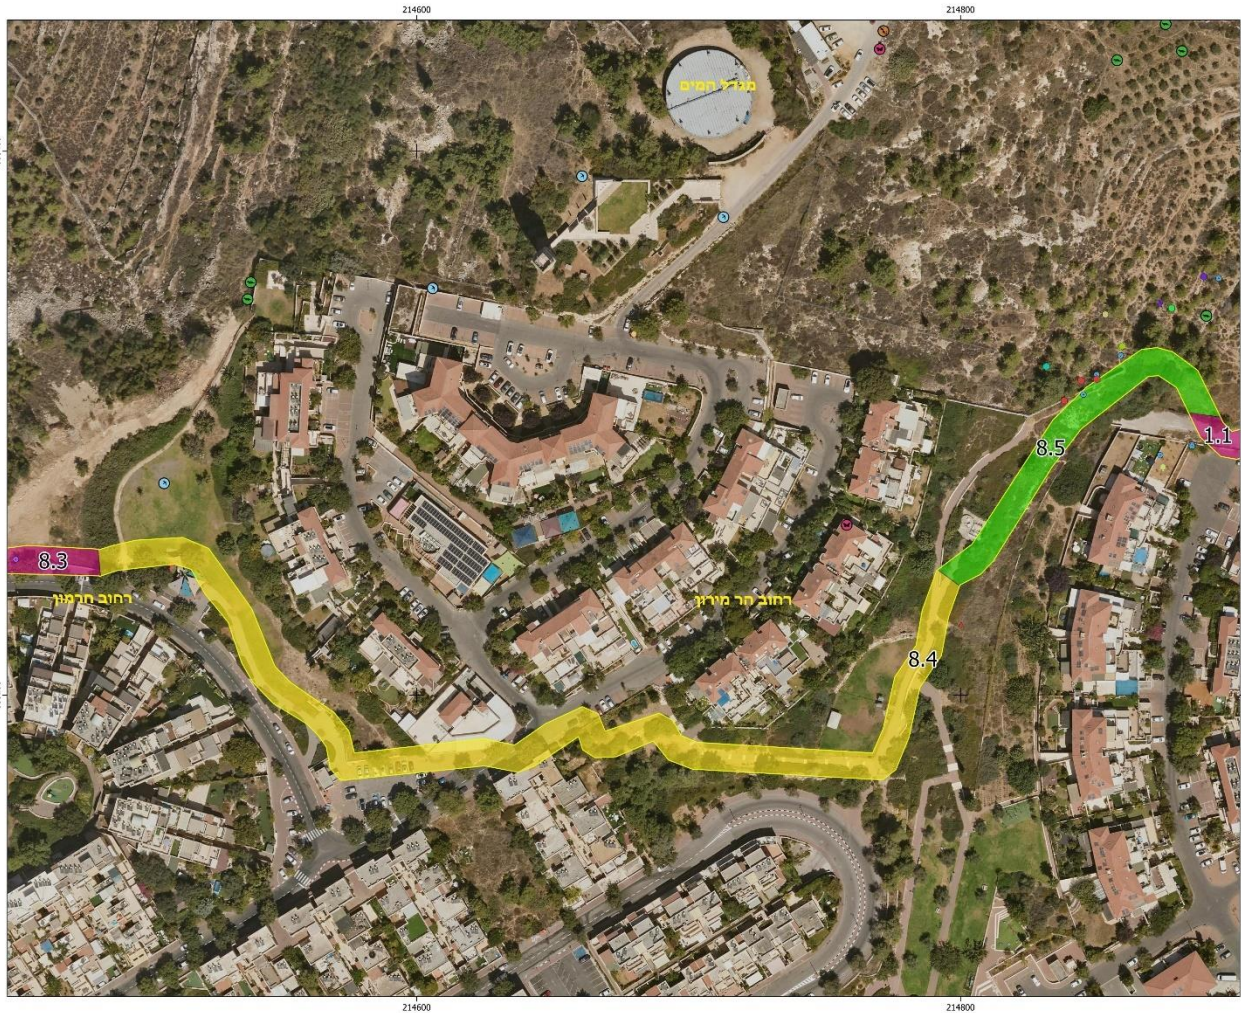
תרשים 8.3: מקטעים 8.5-8.4

מקטע באורך כ-410 מ' העובר על שבילים קיימים דרך גינות ציבוריות ודרך החניון בפינת הרחובות חרמון ומירון. כלל השטח בקרבת השביל מגונן או בנוי והוא לא מתקרב כלל לשטחים פתוחים. לאור אופי המקטע בלב שטח בנוי, הוא לא נסקר וממנו יש תיעוד של מין אחד, **חמצץ נטוי** שהוא מין פולש.

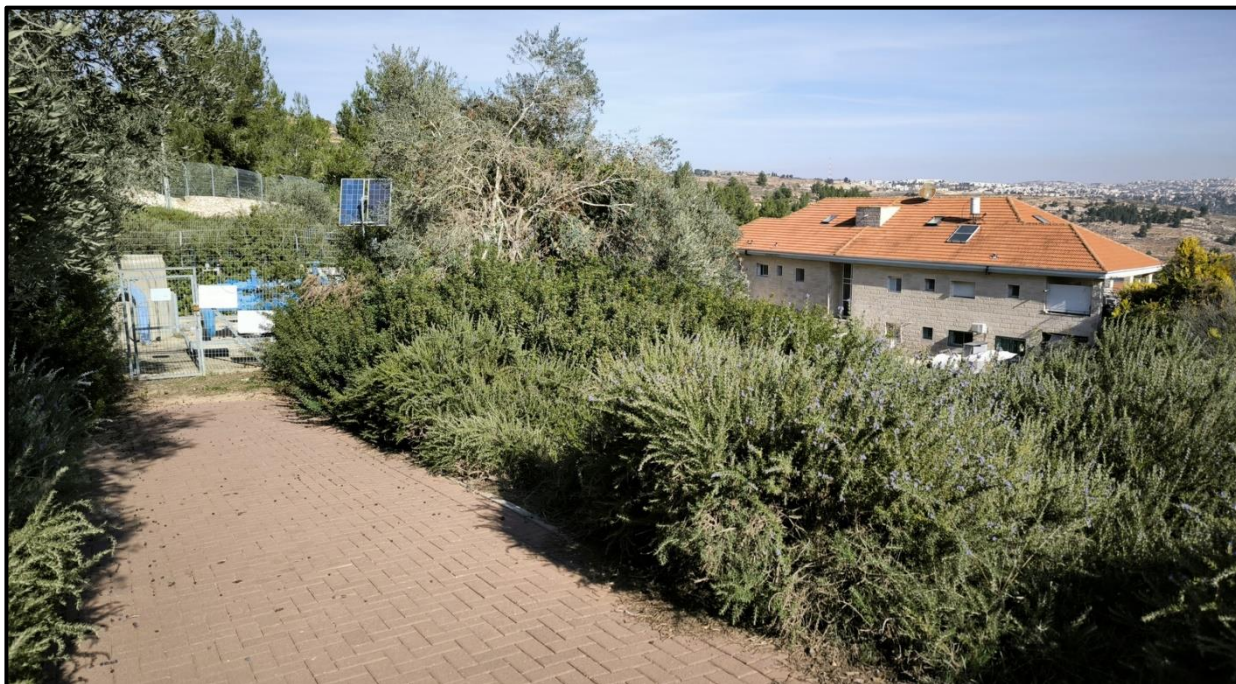
תמונה 8.4.1: מקטע 8.4 – מראה כללי

ערכיות אקולוגית: נמוכה

טיפול במינים פולשים

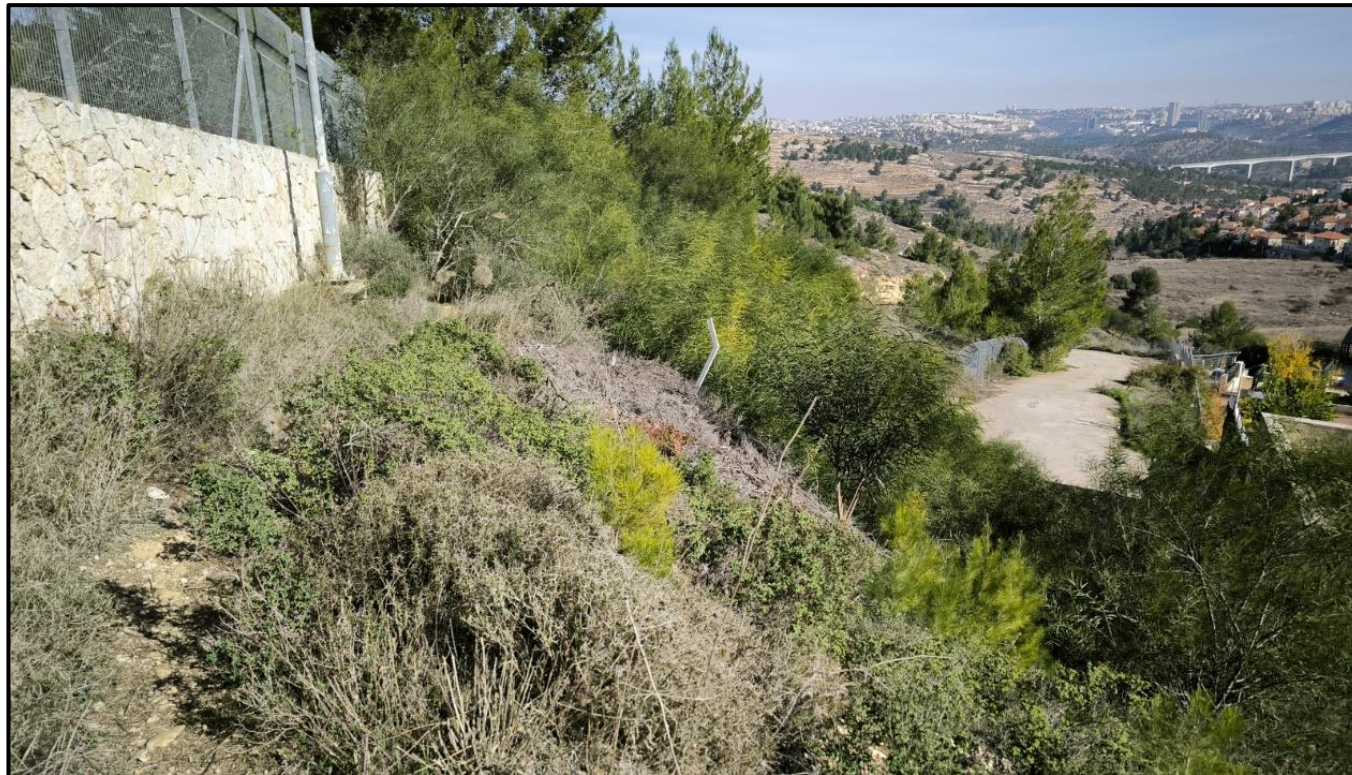
תמונה 8.5.1 : מקטע 8.5 – מראה כללי

מקטע באורך כ-140 מ' בשטח מופר למדי בין הרחובות אופיר ומירון שנועד לחבר בין מקטע 8.4 לבין מקטע 1.1. התוואי עובר במדרון בין הגן הציבורי לבתי היישוב, והפיתול בתוואי המוצע עובר דרך חורשת עצים ובה צמחייה טבעית. המקטע נסקר בתאריכים 9.12.2024 ו-17.3.2025.

בשטח זה תועדו 46 מיני צומח וביניהם מין אחד בסכנת הכחדה, **כריך נמוך**, שתועד על המדרון מתחת לתוואי המוצע. מתוך המינים שתועדו, 7 מינים מוגנים, מין עץ אחד שפרטיו הבוגרים מוגנים ומין אחד פולש.

ערכיות אקולוגית: מרבית המקטע בערכיות בינונית והחורשה הצפונית בערכיות אקולוגית גבוהה

- חשש לפגיעה בשטח טבעי הערכי ובערכי הטבע המוגנים מעבר לתוואי המוצע.
- התוואי חוצה מדרון תלול עם הפרשי גובה ניכרים.

1. טיפול במינים הפולשים
2. יש לבחון חלופות להעברת התוואי על דרכים קיימות בשולי הבינוי הקיים במקום לחצות דרך מדרון תלול.
